Ingrepen Burgemeester Fockstraat

- Gevel isolatie aan de buitenzijde
- Steenstrips als afwerking
- Nieuwe kunststof kozijnen
- Dak isolatie
- Gevelbeeld zoveel als mogelijk naar oorspronkelijk
- Verbeteren entrees
- Vernieuwen bergingen
- Plattegrondwijziging (badkamer/keuken)
- Onderzoek studios op zolder
- Nieuwe keuken
- Nieuwe badkamer
- Nieuw toilet
- Nieuwe isolerende dekvloer
- Vervangen elektra
- Aanbrengen mechanische ventilatie
- Aansluiting op stadswarmtenet
- Elektrisch koken

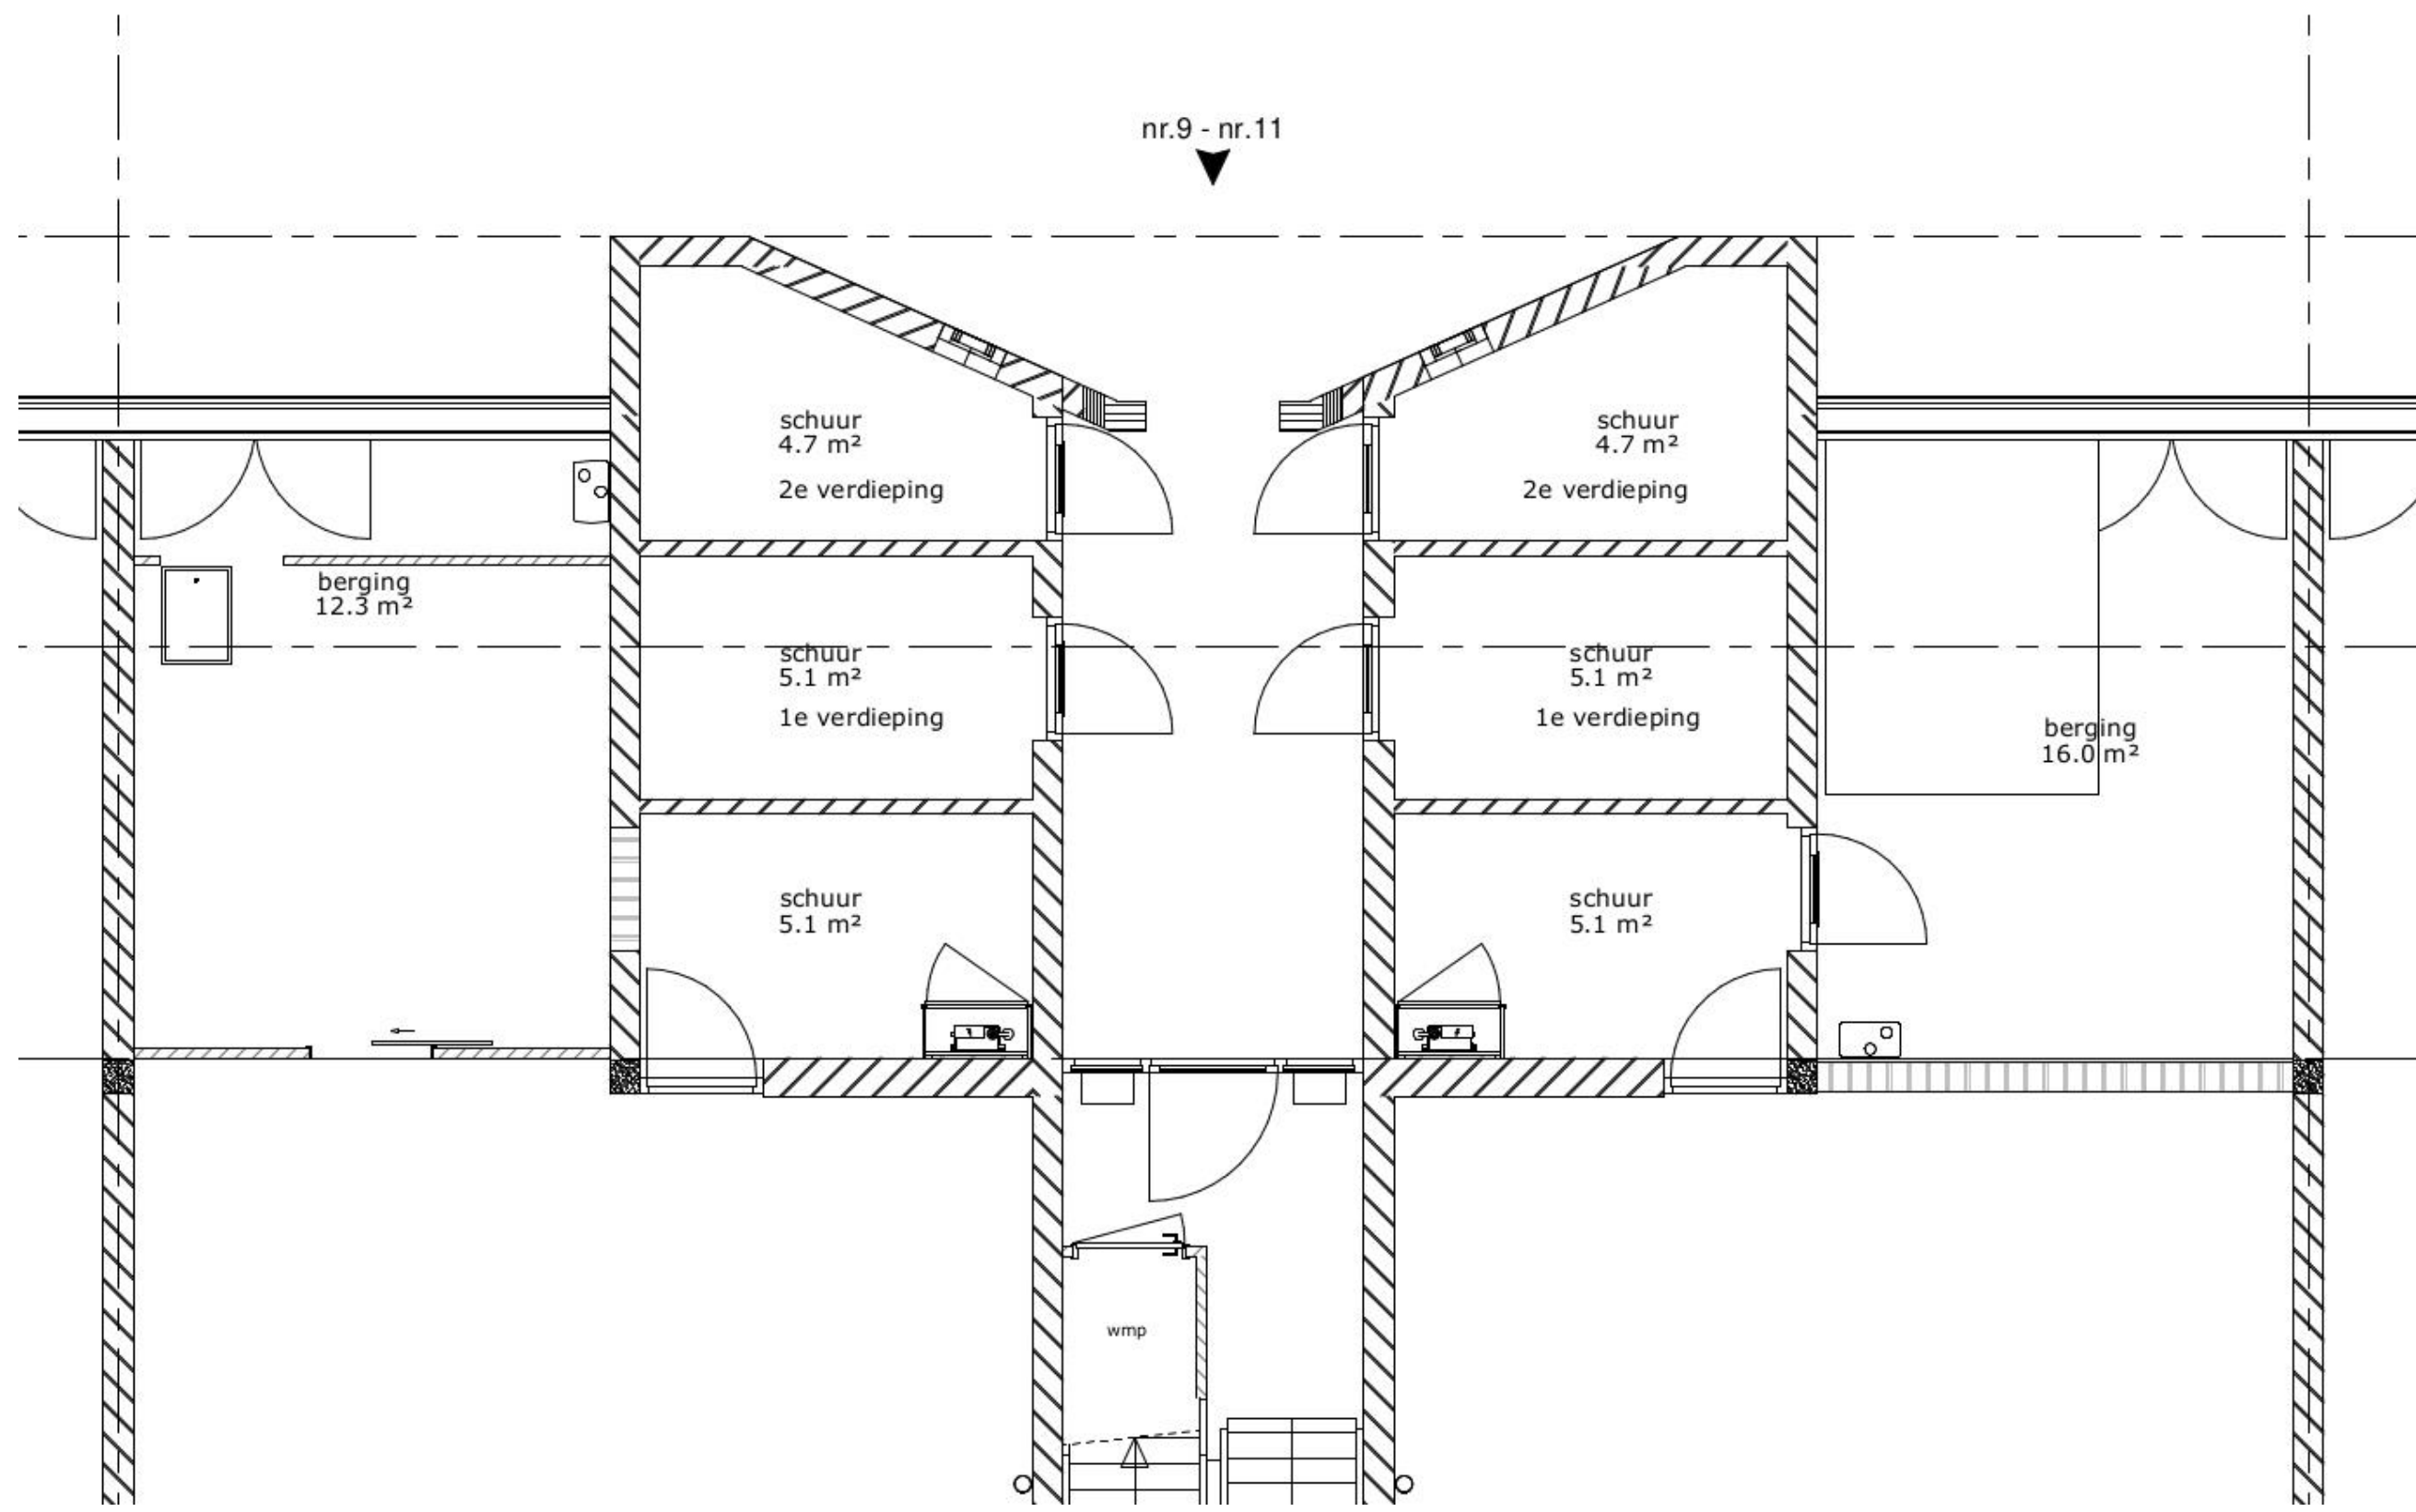
Begane grond Blok 2 bestaande toestand

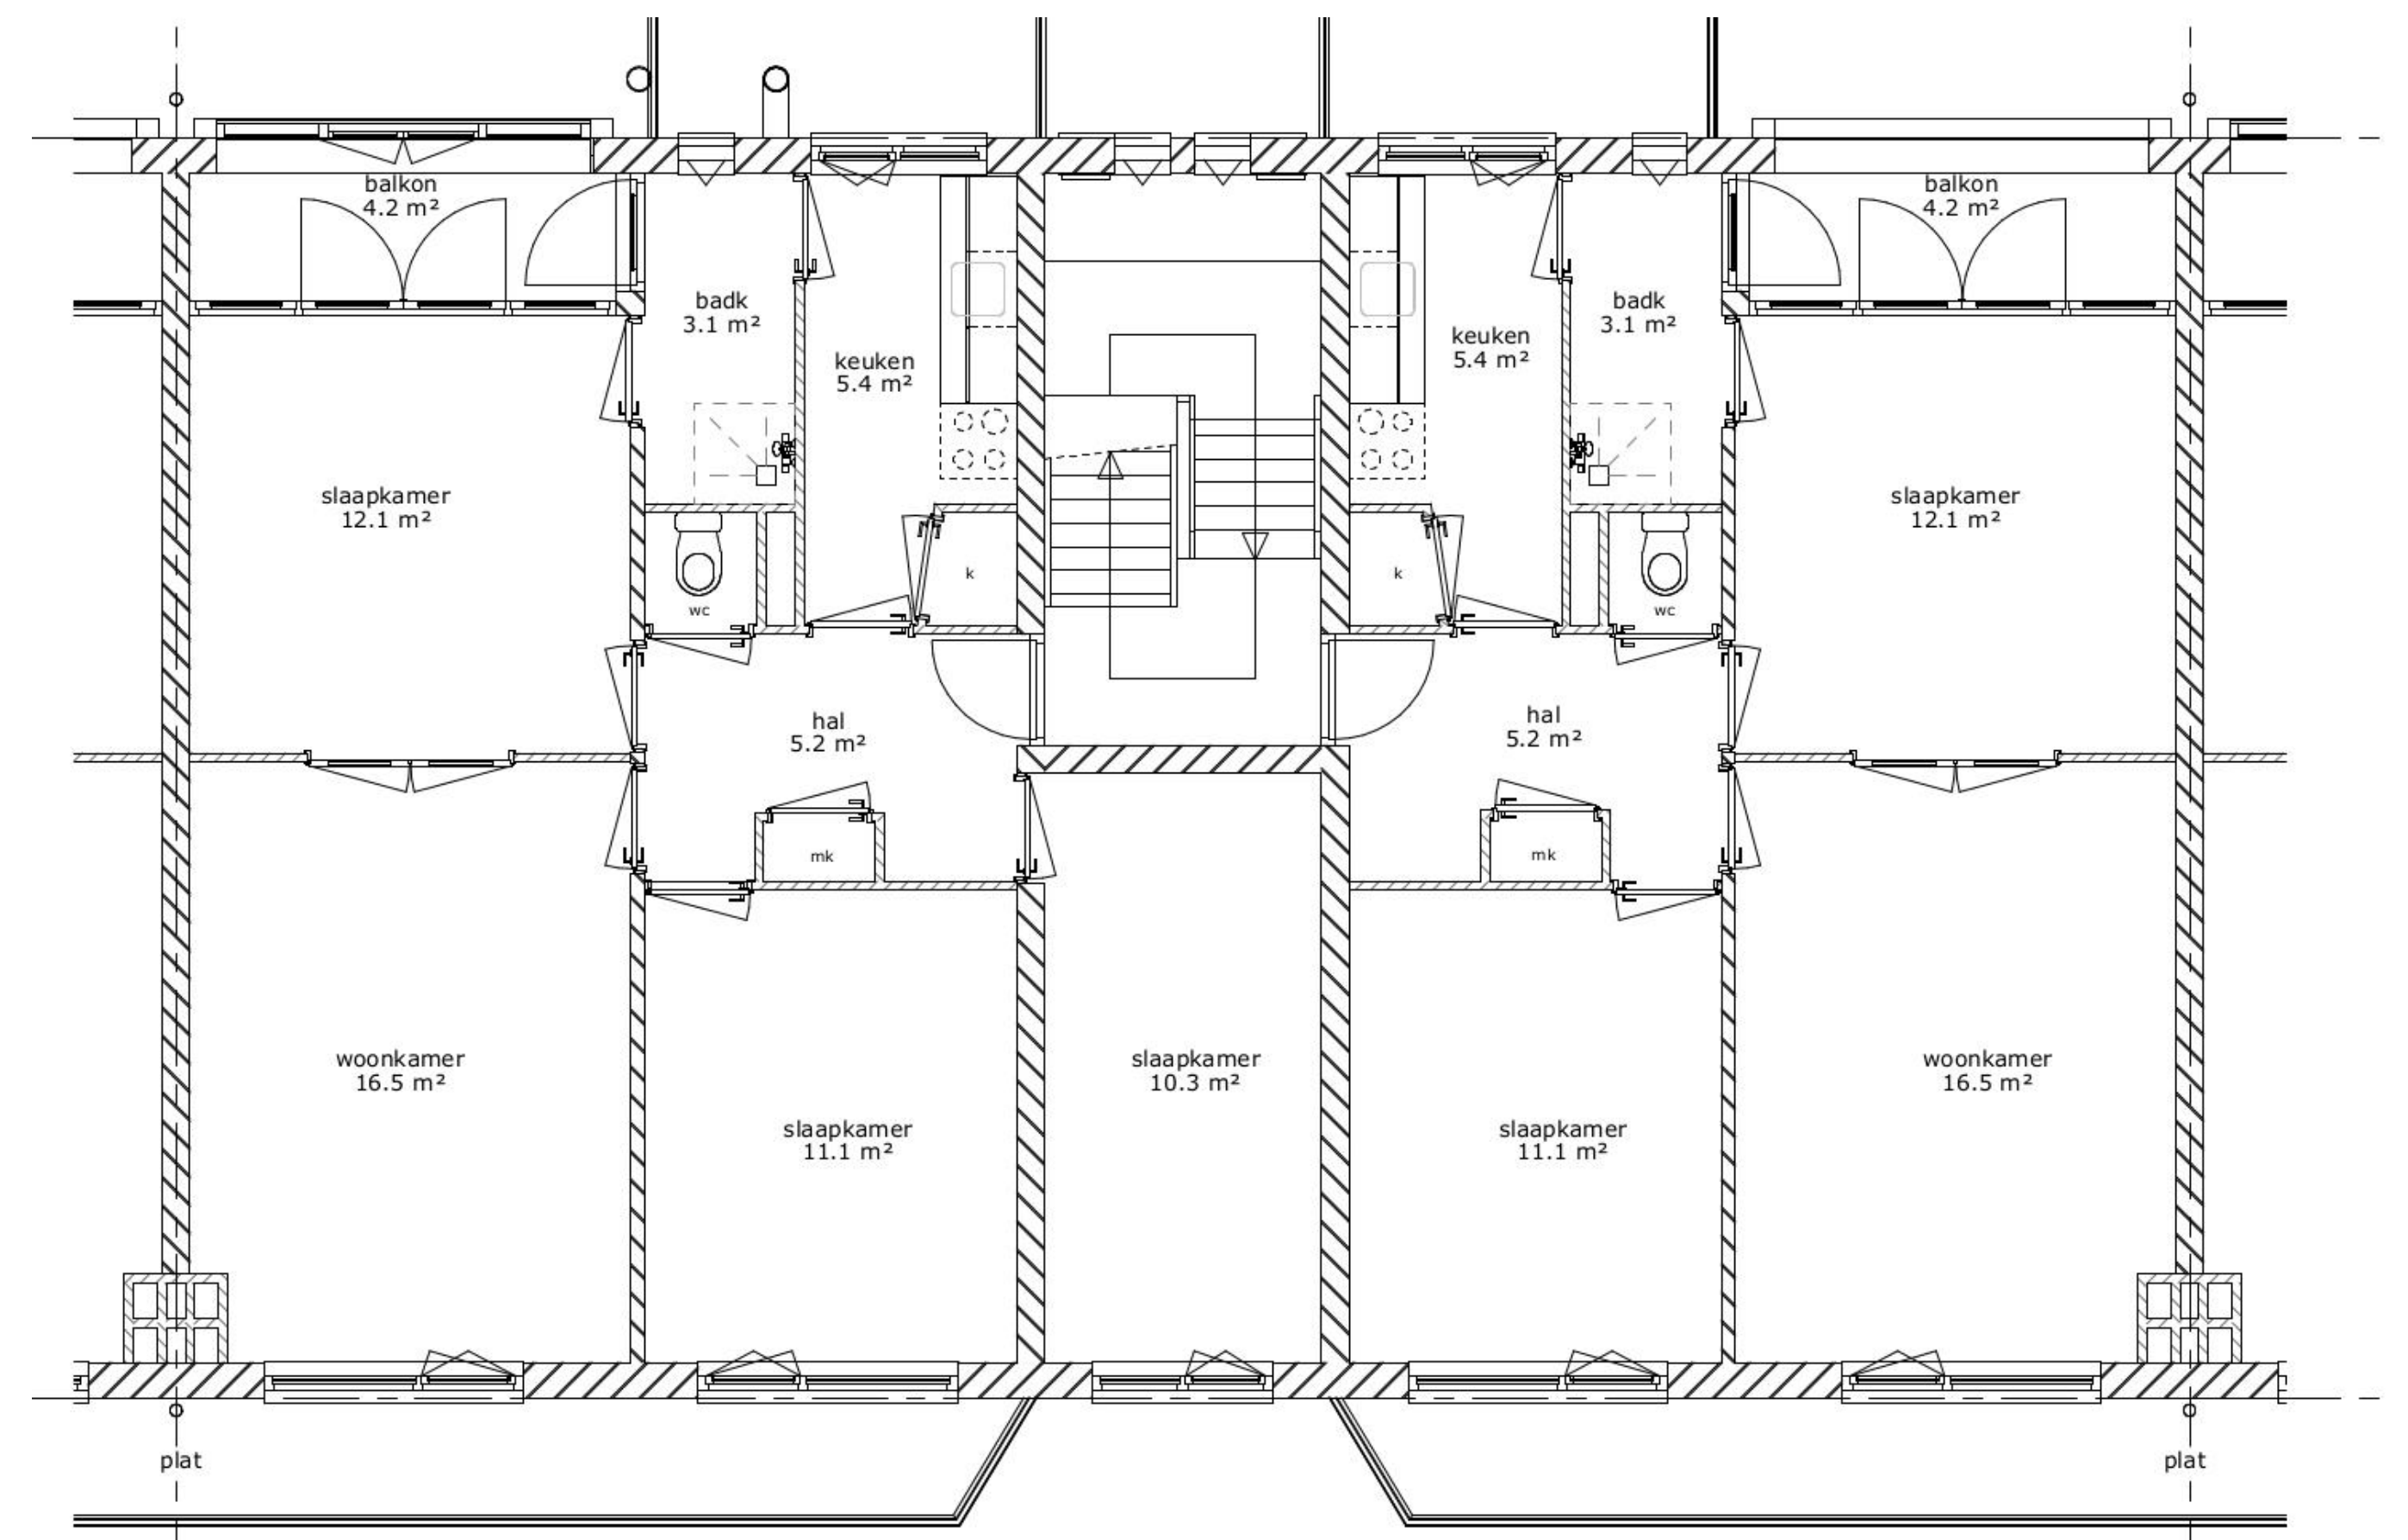
Verdieping Blok 2 bestaande toestand

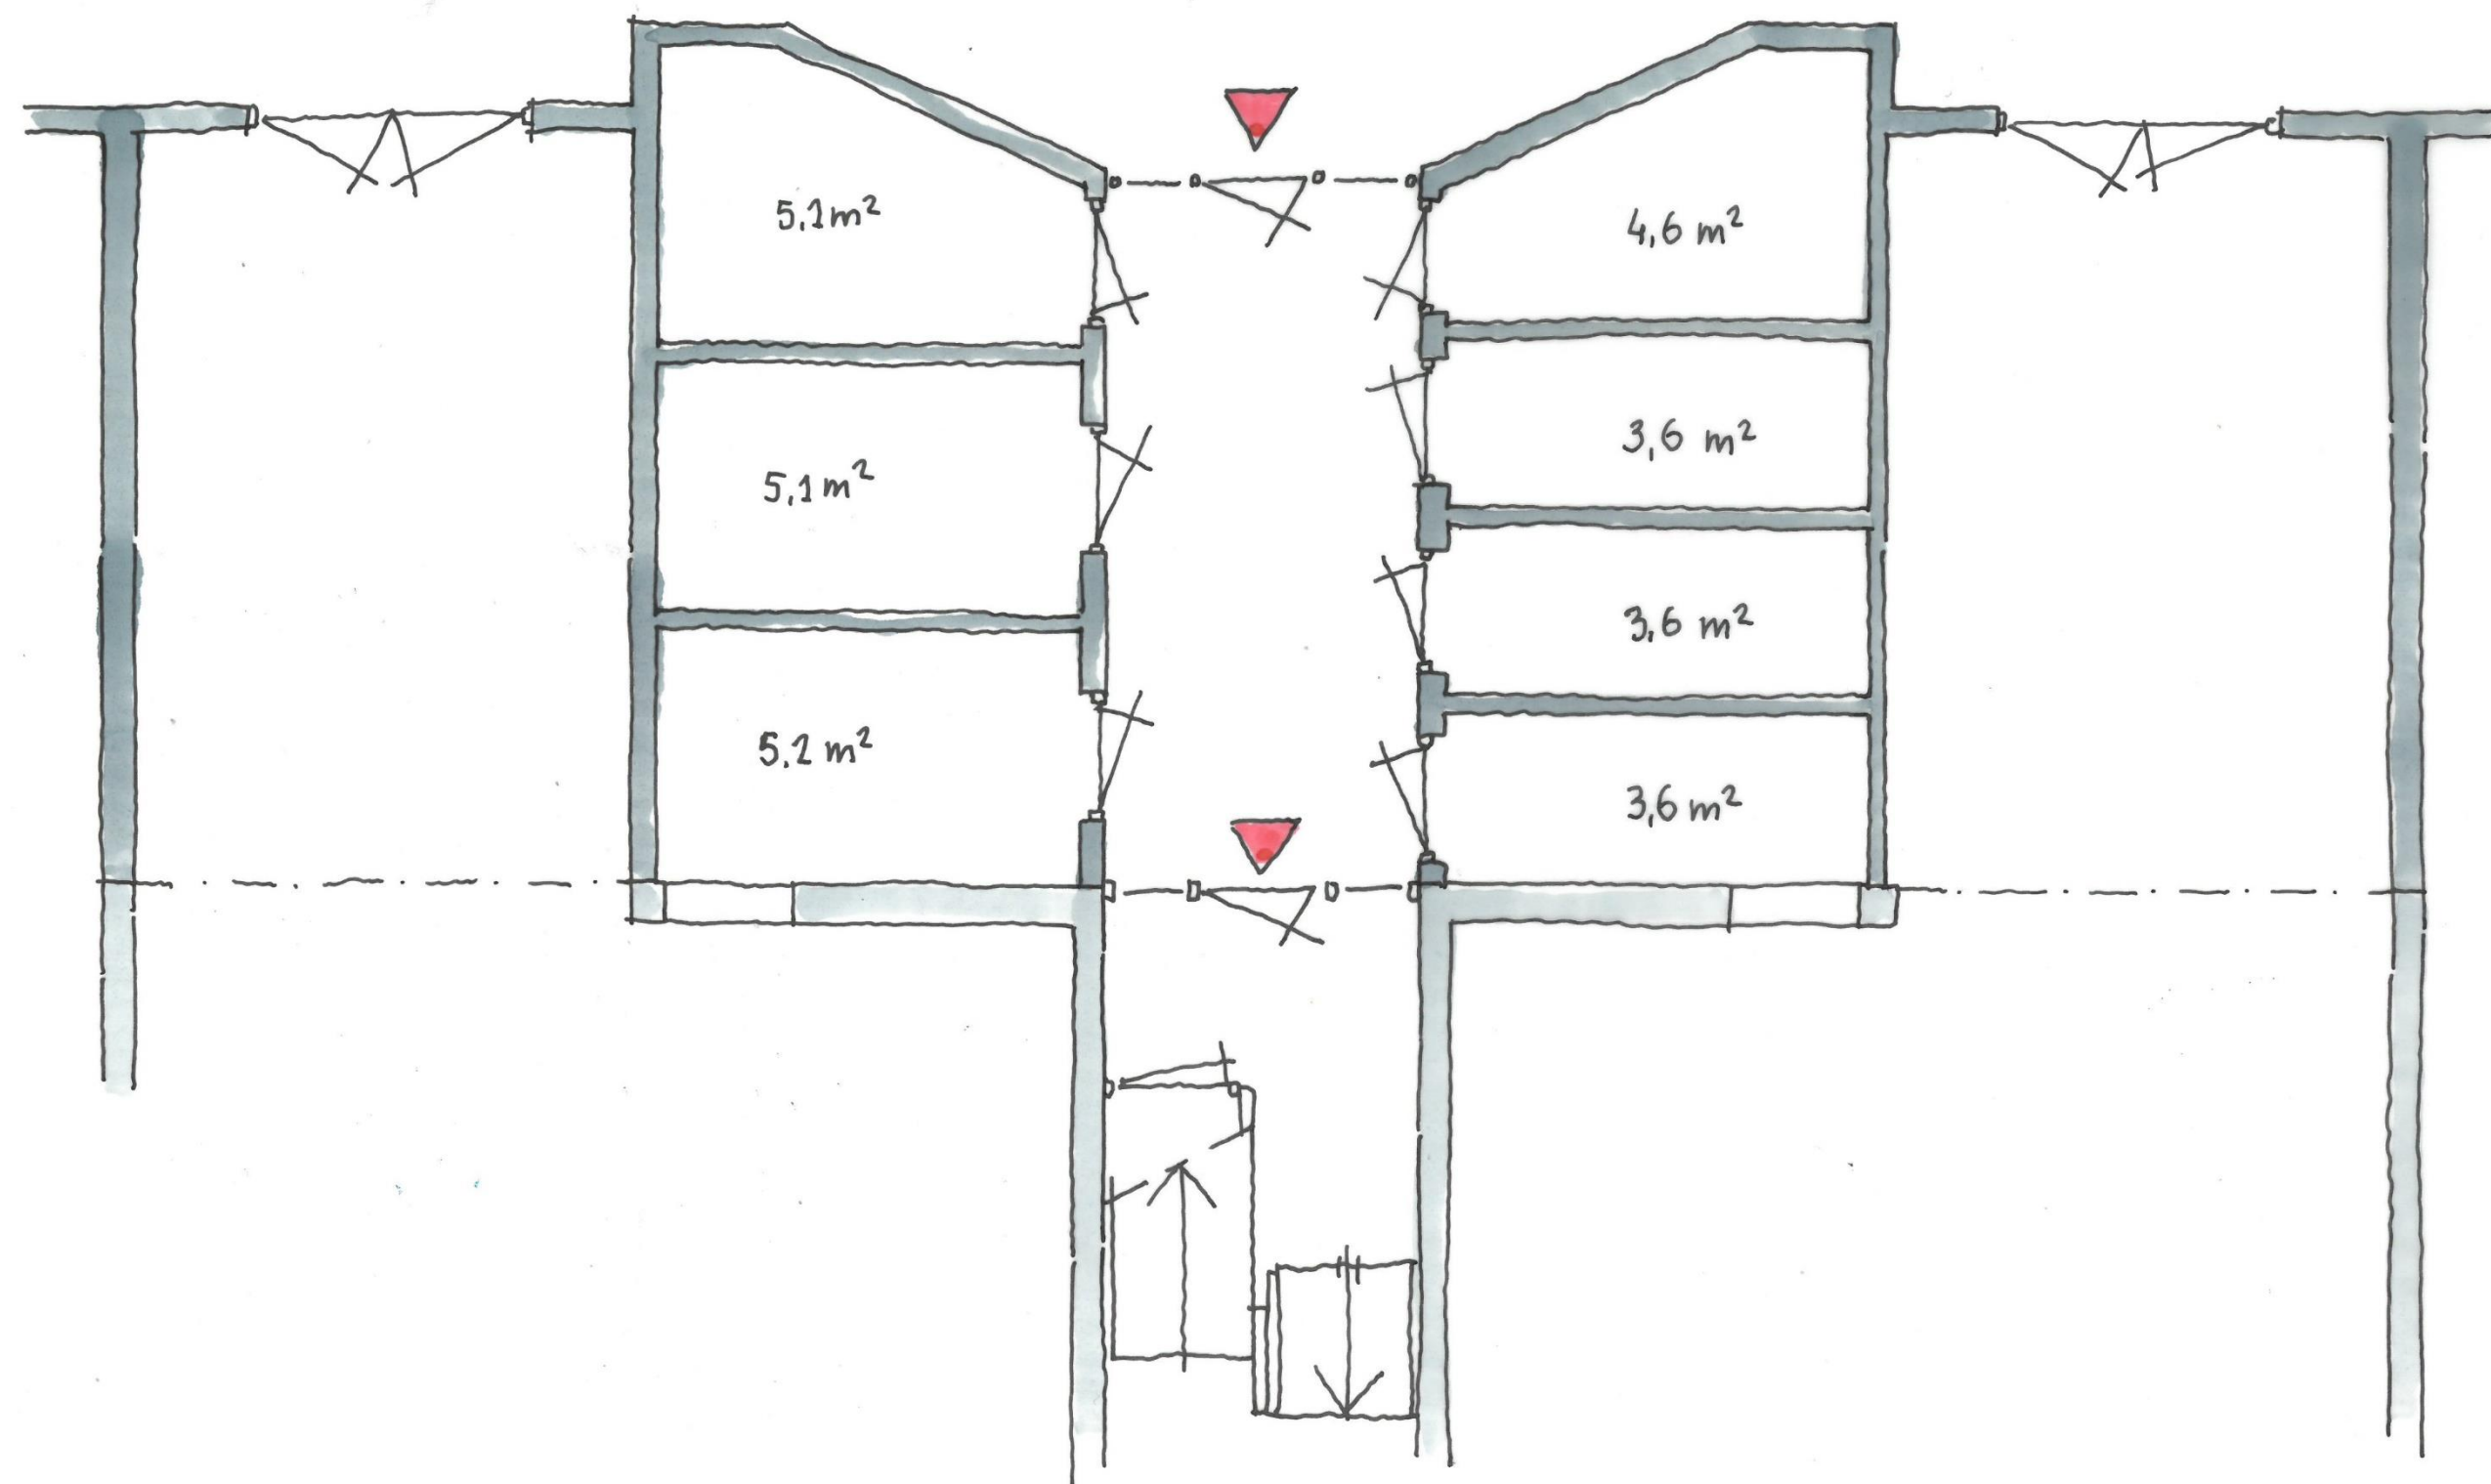
Begane grond Blok 2 nieuwe toestand bergingsindeling gewijzigd

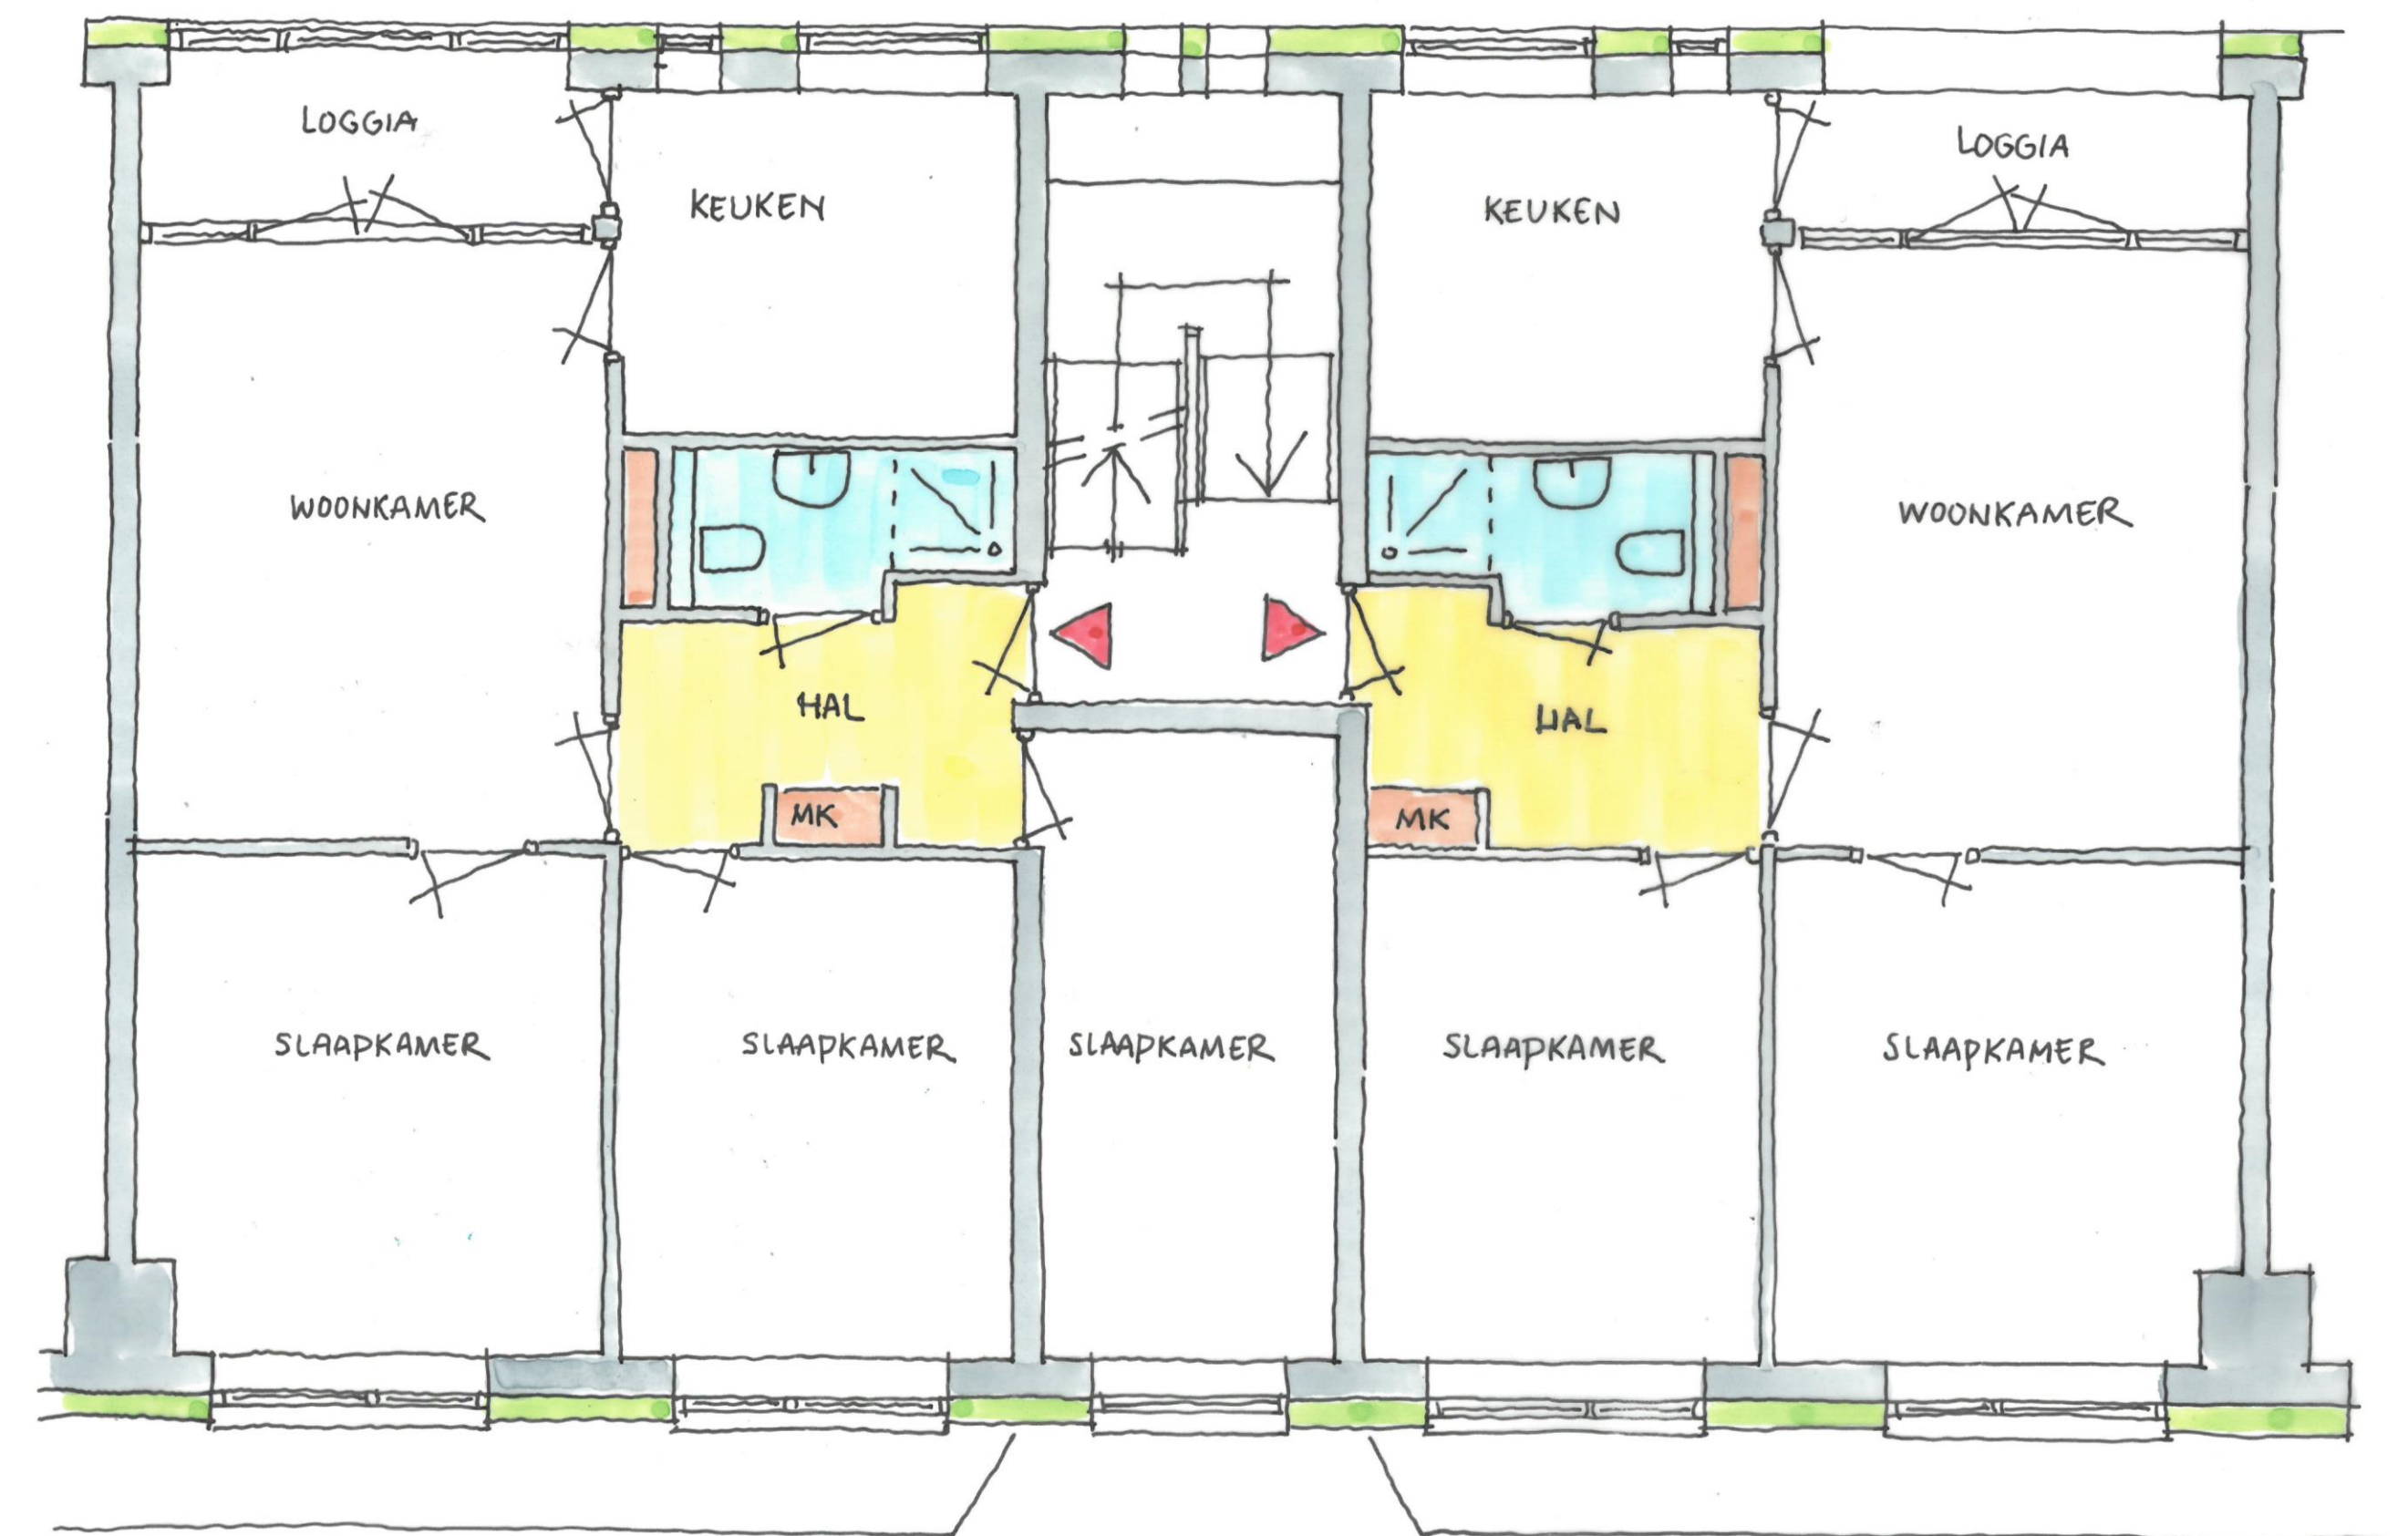
Verdieping Blok 2 nieuwe toestand gevelisolatie en gewijzigde indeling

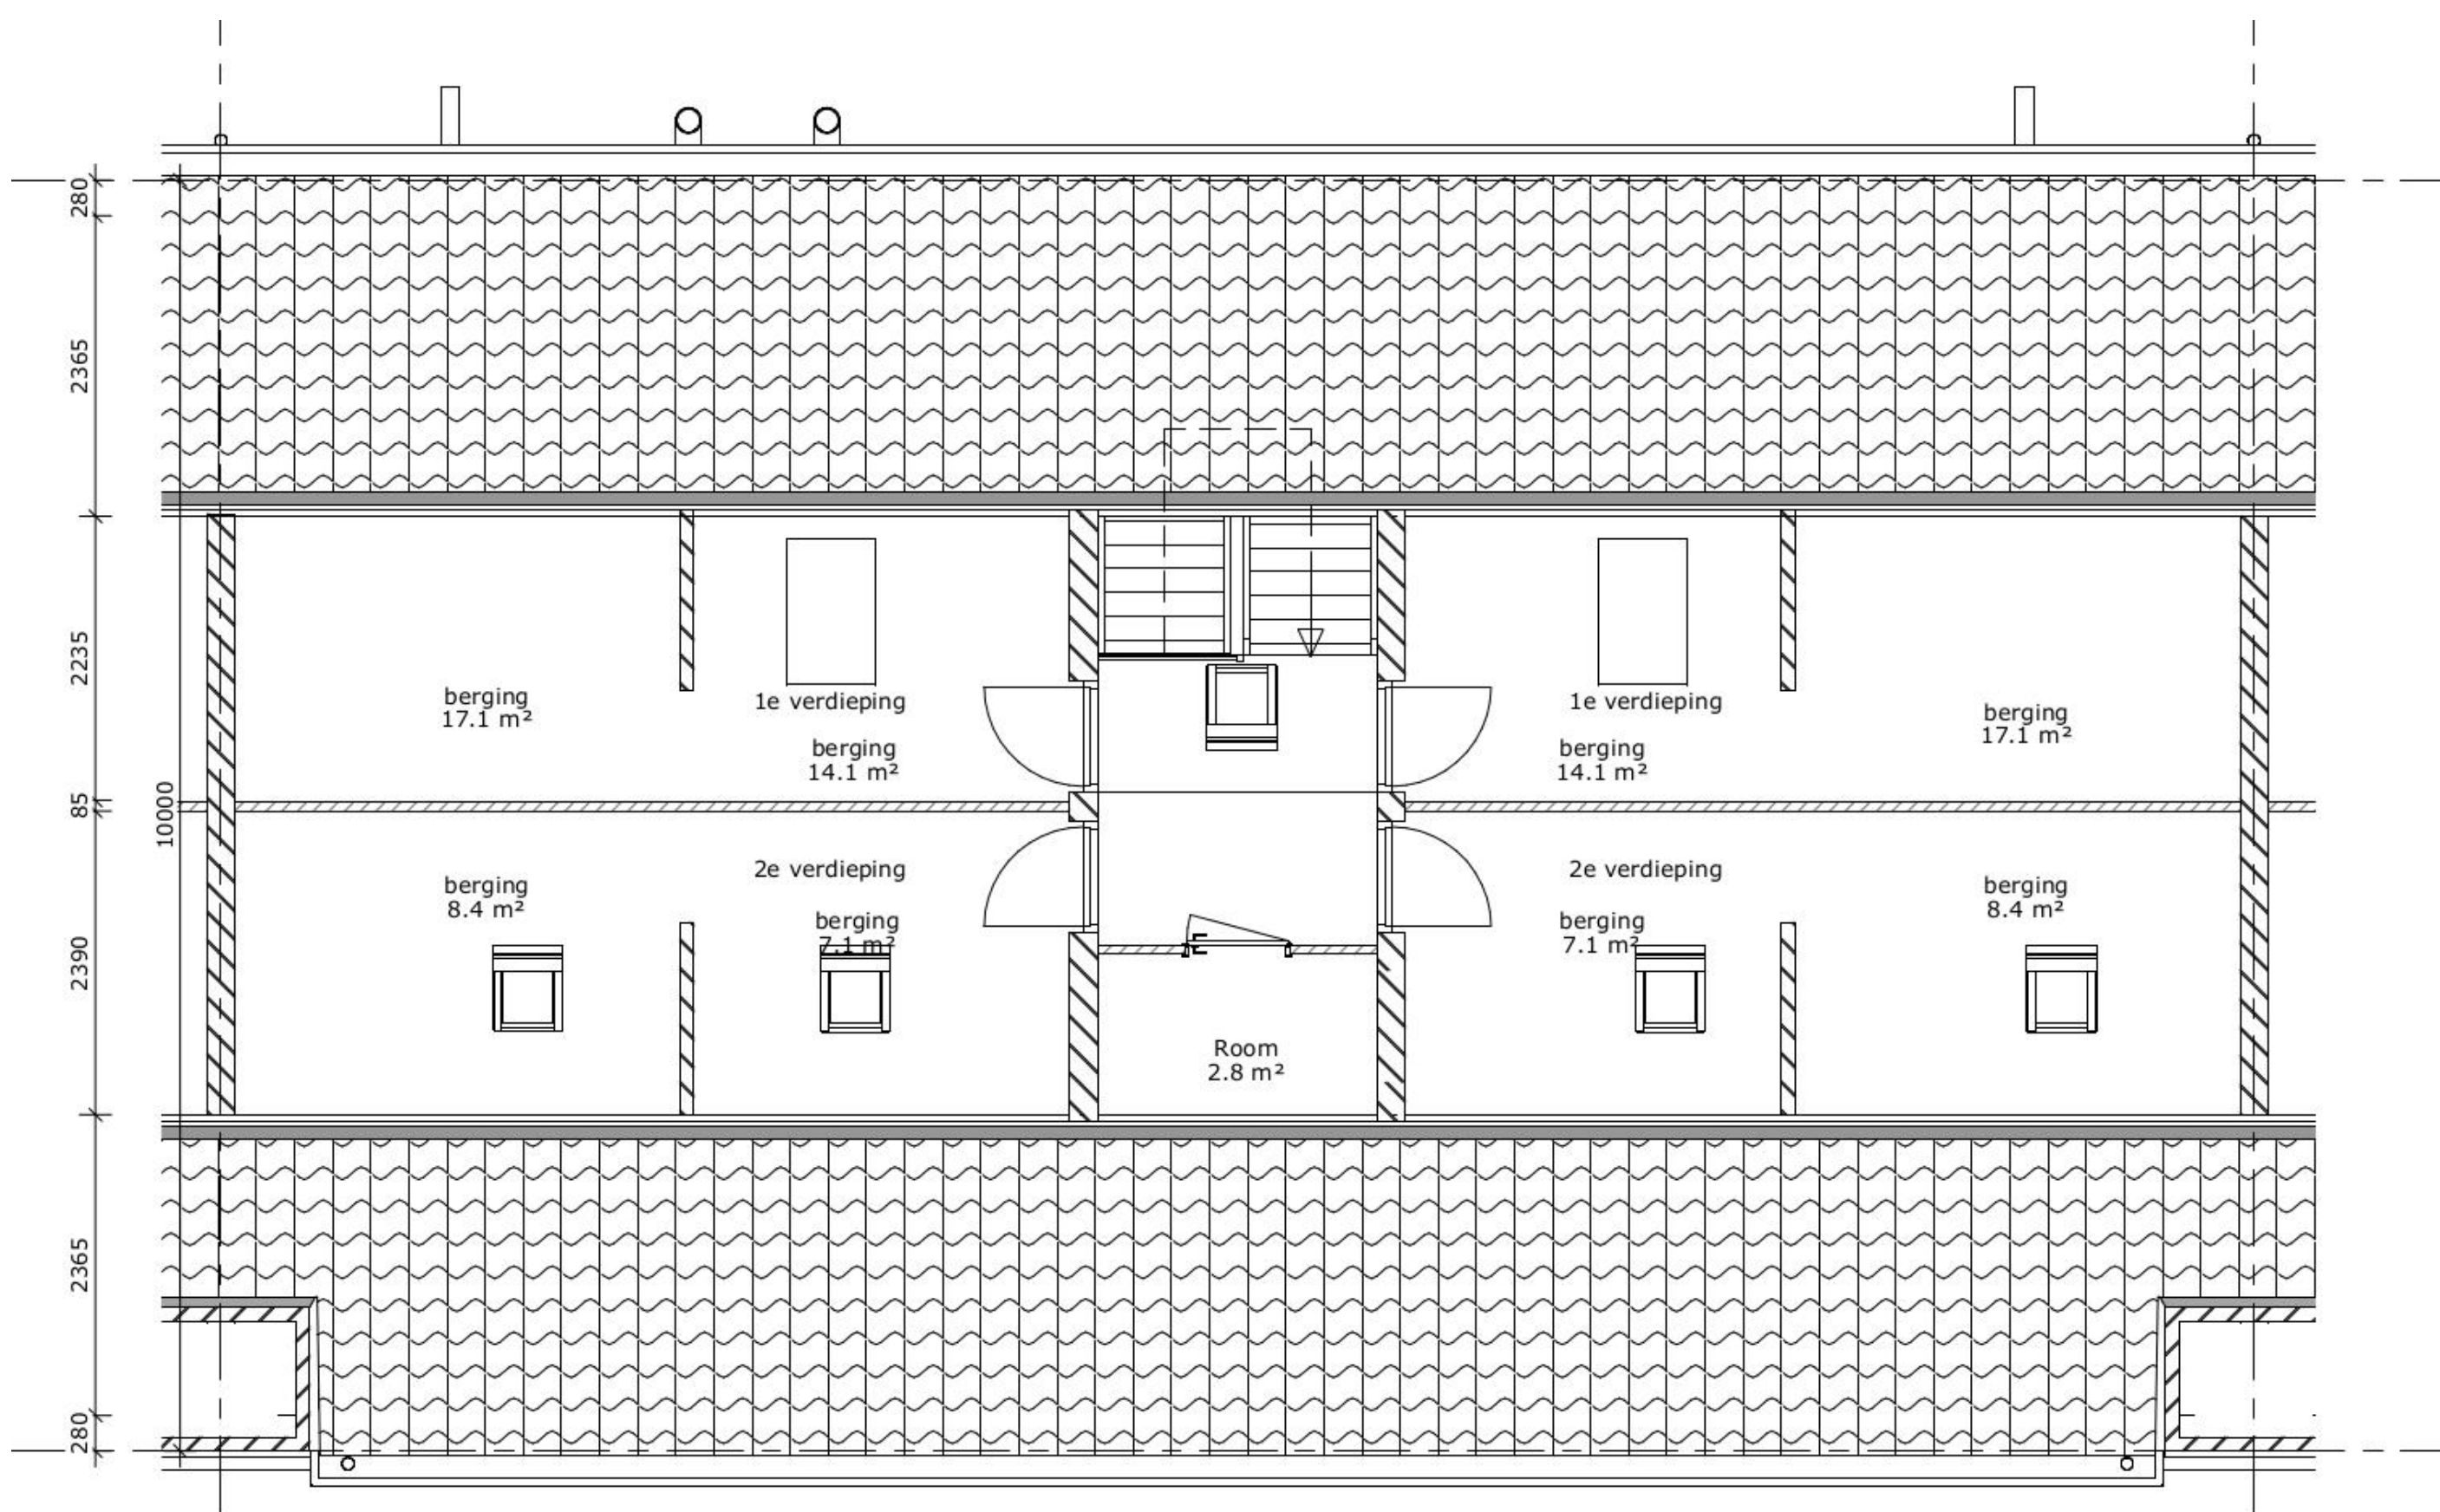
Zolderverdieping Blok 2 bestaande toestand bergingen

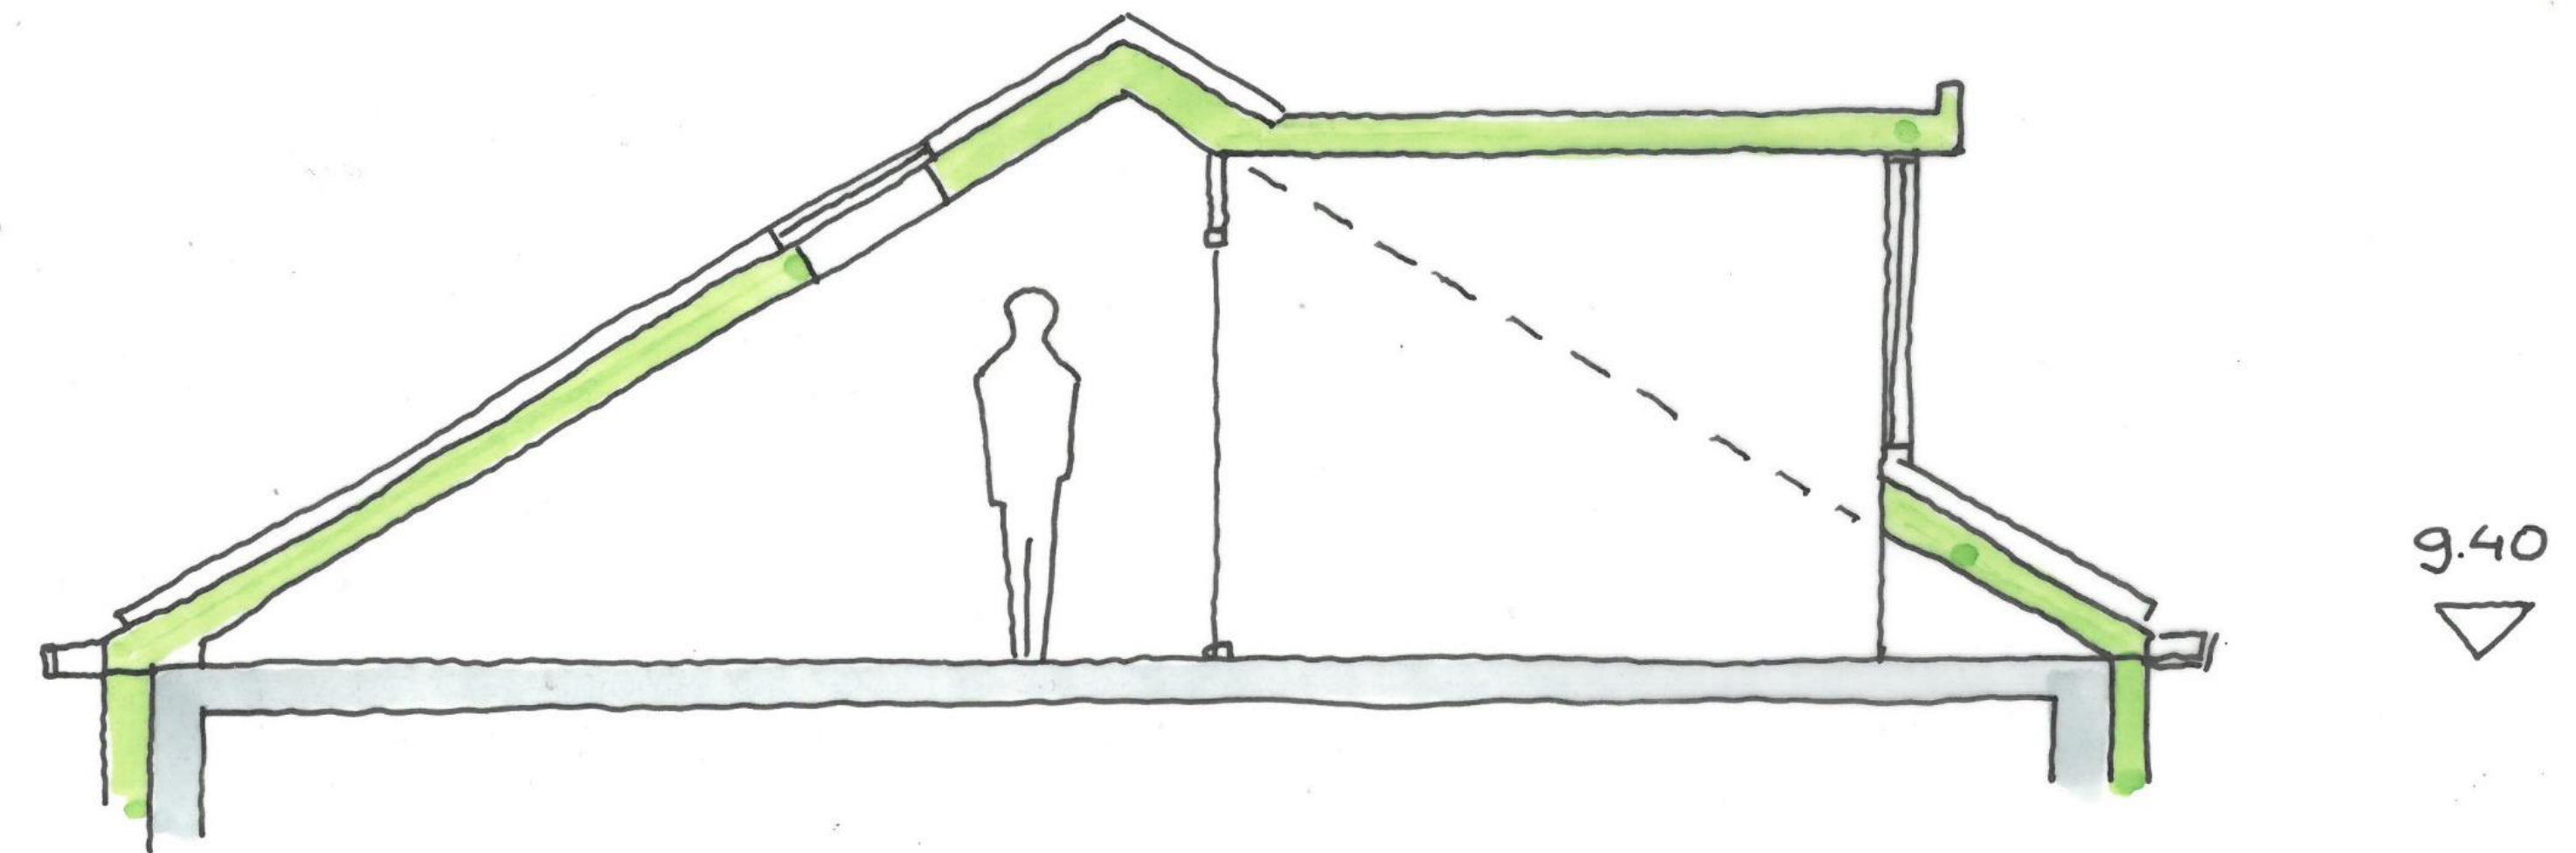
Zolderverdieping Blok 2 Nieuwe dakkapel aan de Haspelstraat
