Ingrepen Burgemeester Fockstraat

- Gevel isolatie aan de buitenzijde
- Steenstrips als afwerking
- Nieuwe kunststof kozijnen
- Dak isolatie
- Gevelbeeld zoveel als mogelijk naar oorspronkelijk
- Verbeteren entrees
- Vernieuwen bergingen
- Plattegrondwijziging (badkamer/keuken)
- Onderzoek studios op zolder
- Nieuwe keuken
- Nieuwe badkamer
- Nieuw toilet
- Nieuwe isolerende dekvloer
- Vervangen elektra
- Aanbrengen mechanische ventilatie
- Aansluiting op stadswarmtenet
- Elektrisch koken

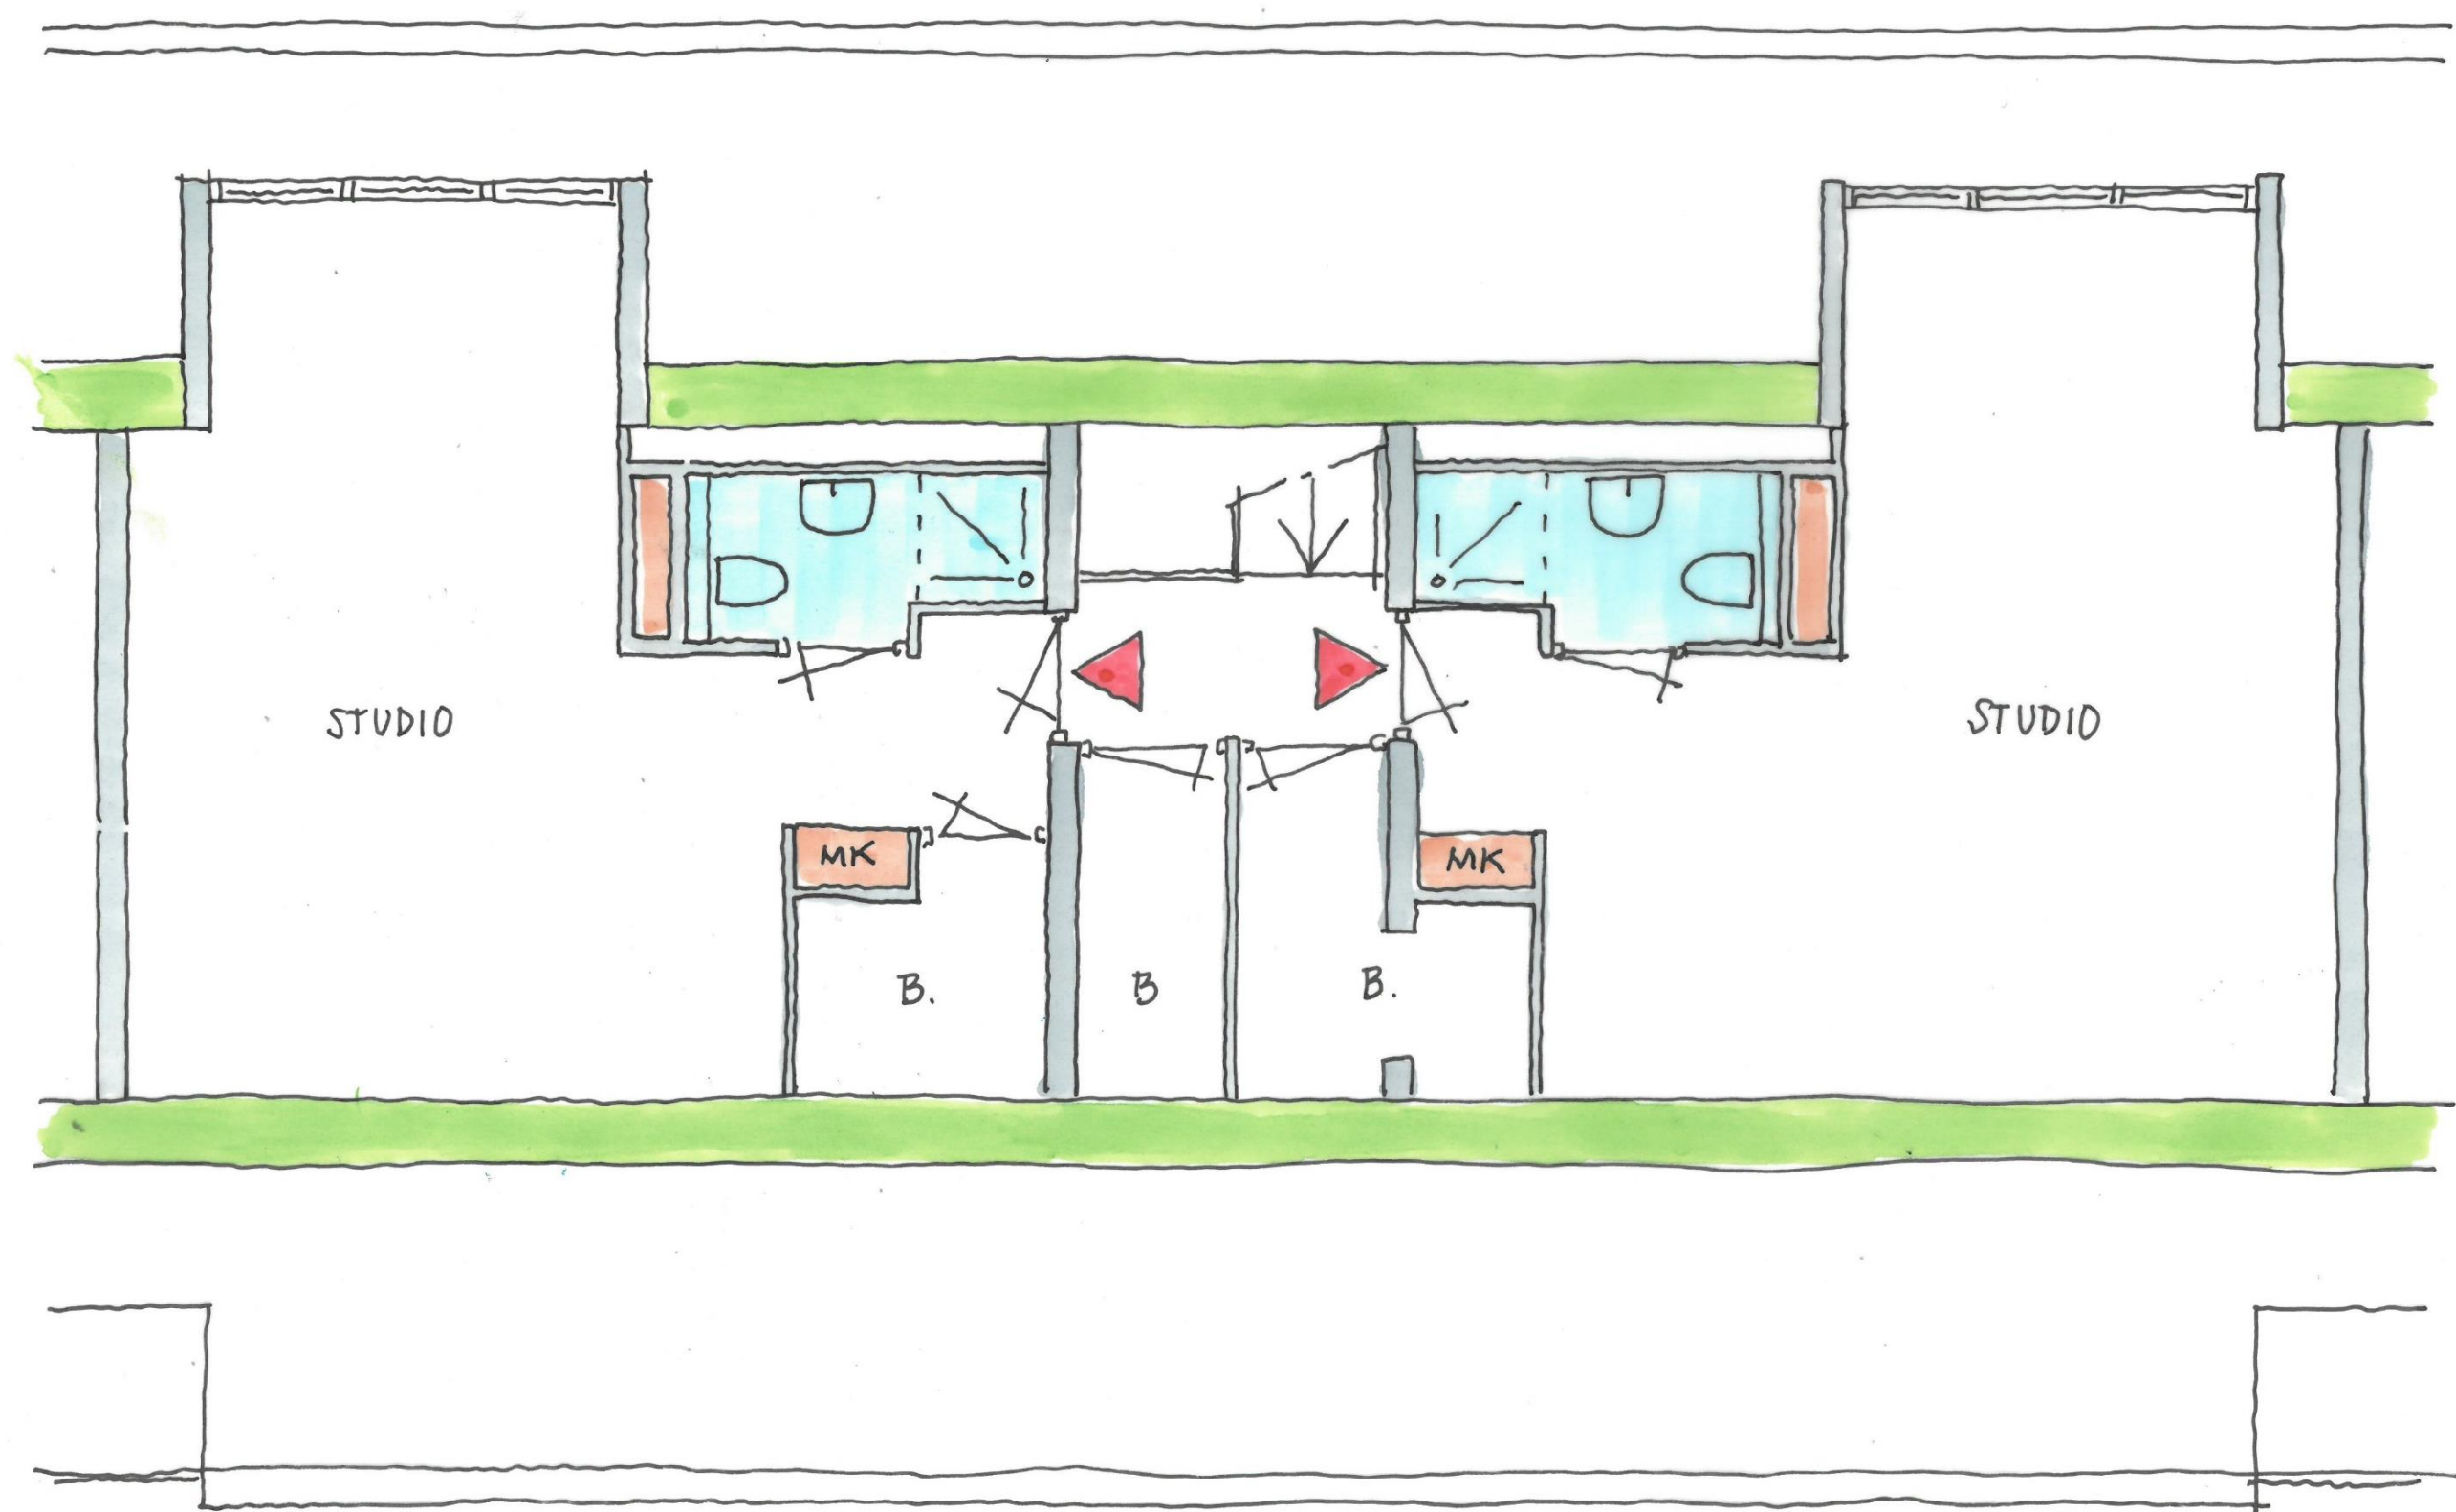
zolderverdieping Blok 2 nieuwe toestand voorstel studio

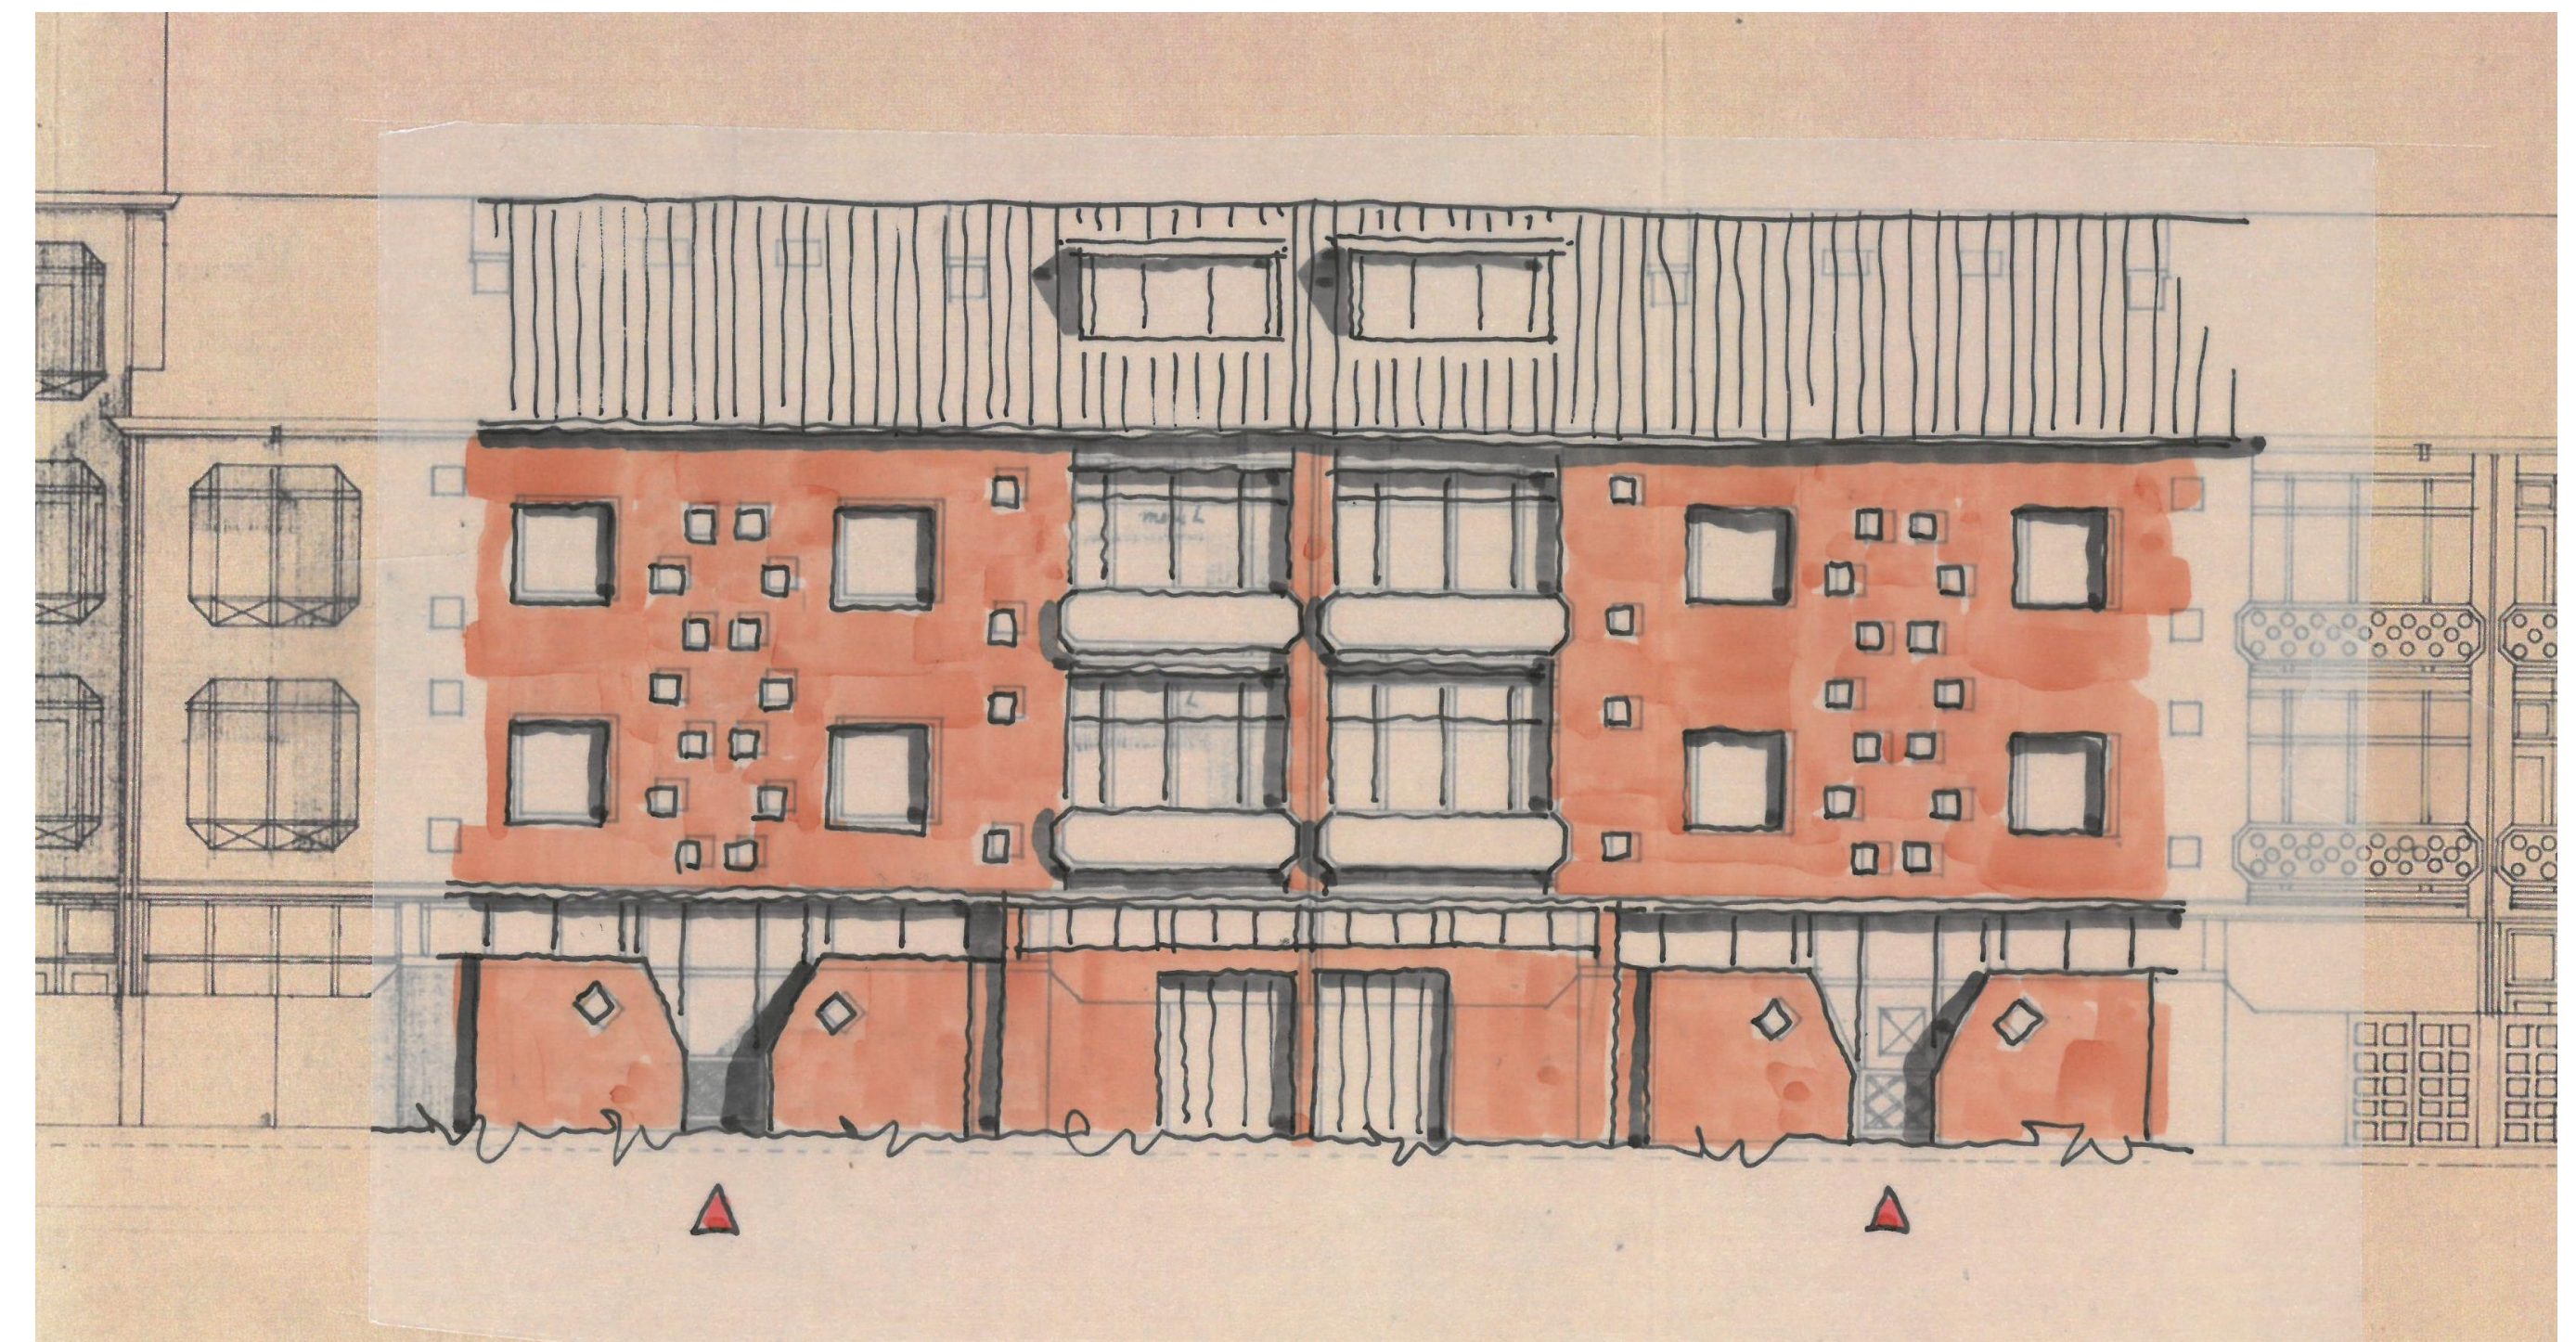
Gevel Haspelstraat Blok 2 nieuwe toestand gevelisolatie en dakkapellen

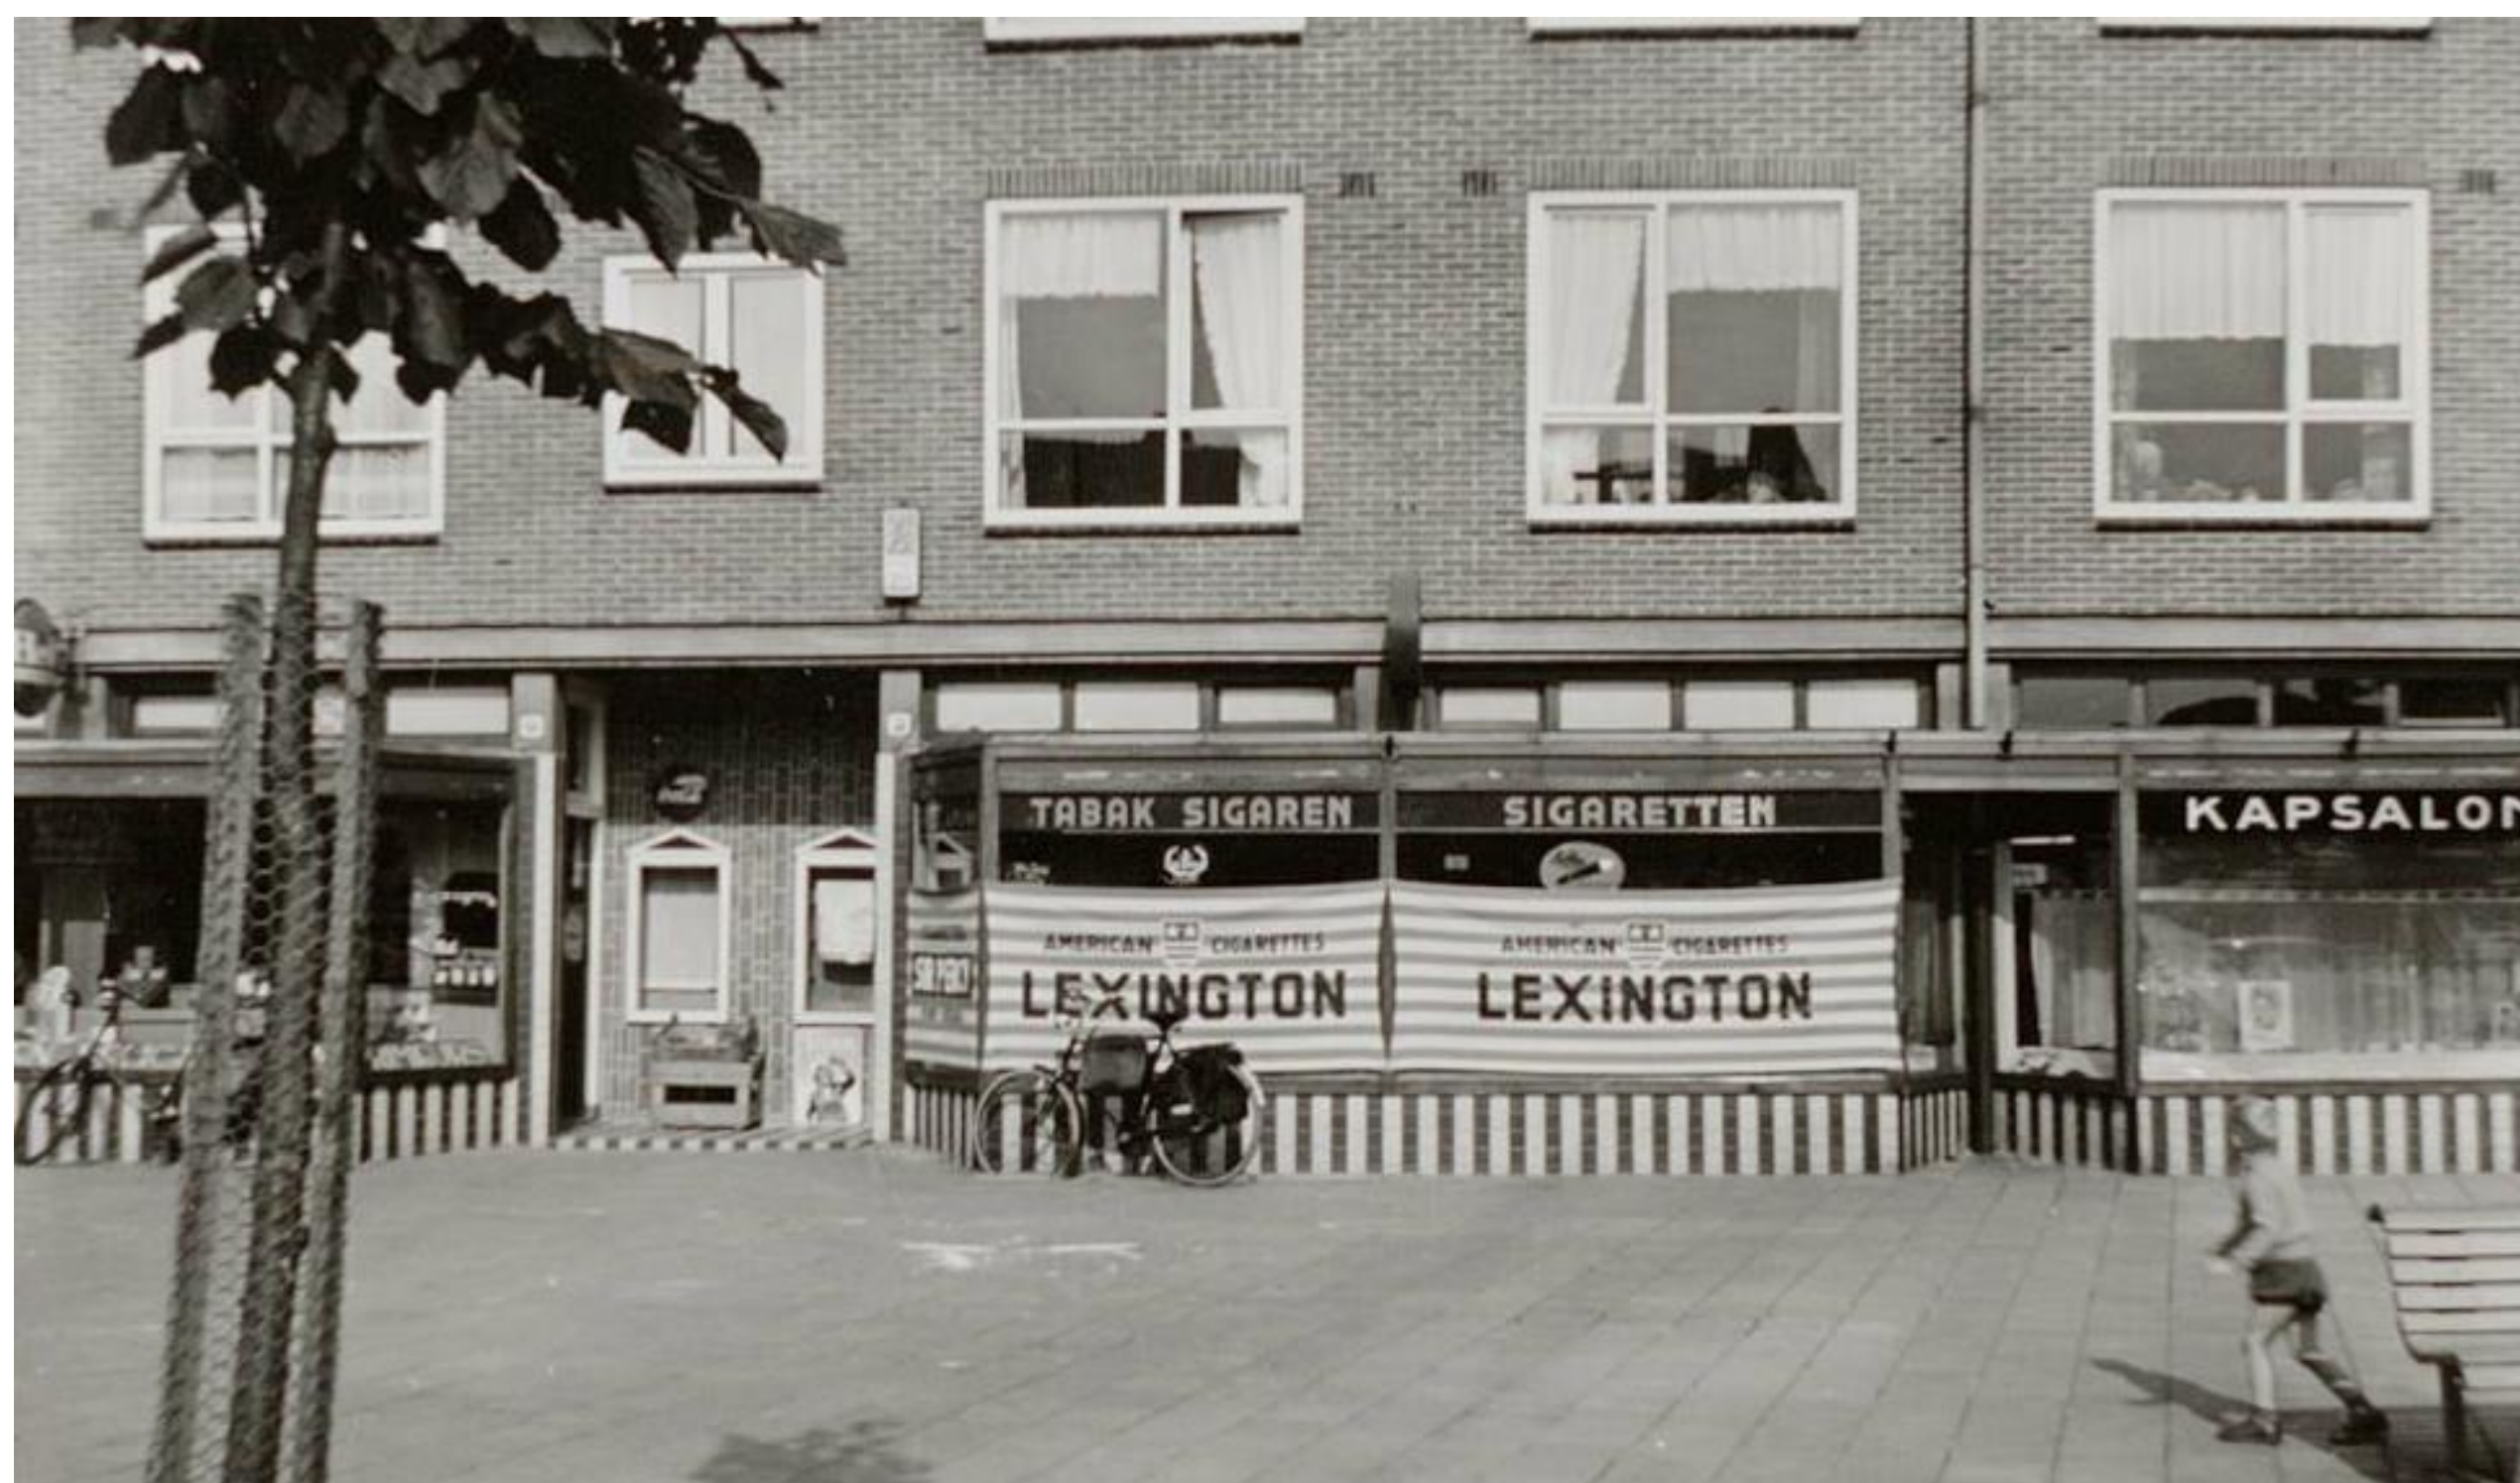
Voorgevel Blok 2 oorspronkelijke toestand glasstrook boven de vitrines en een betegelde plint

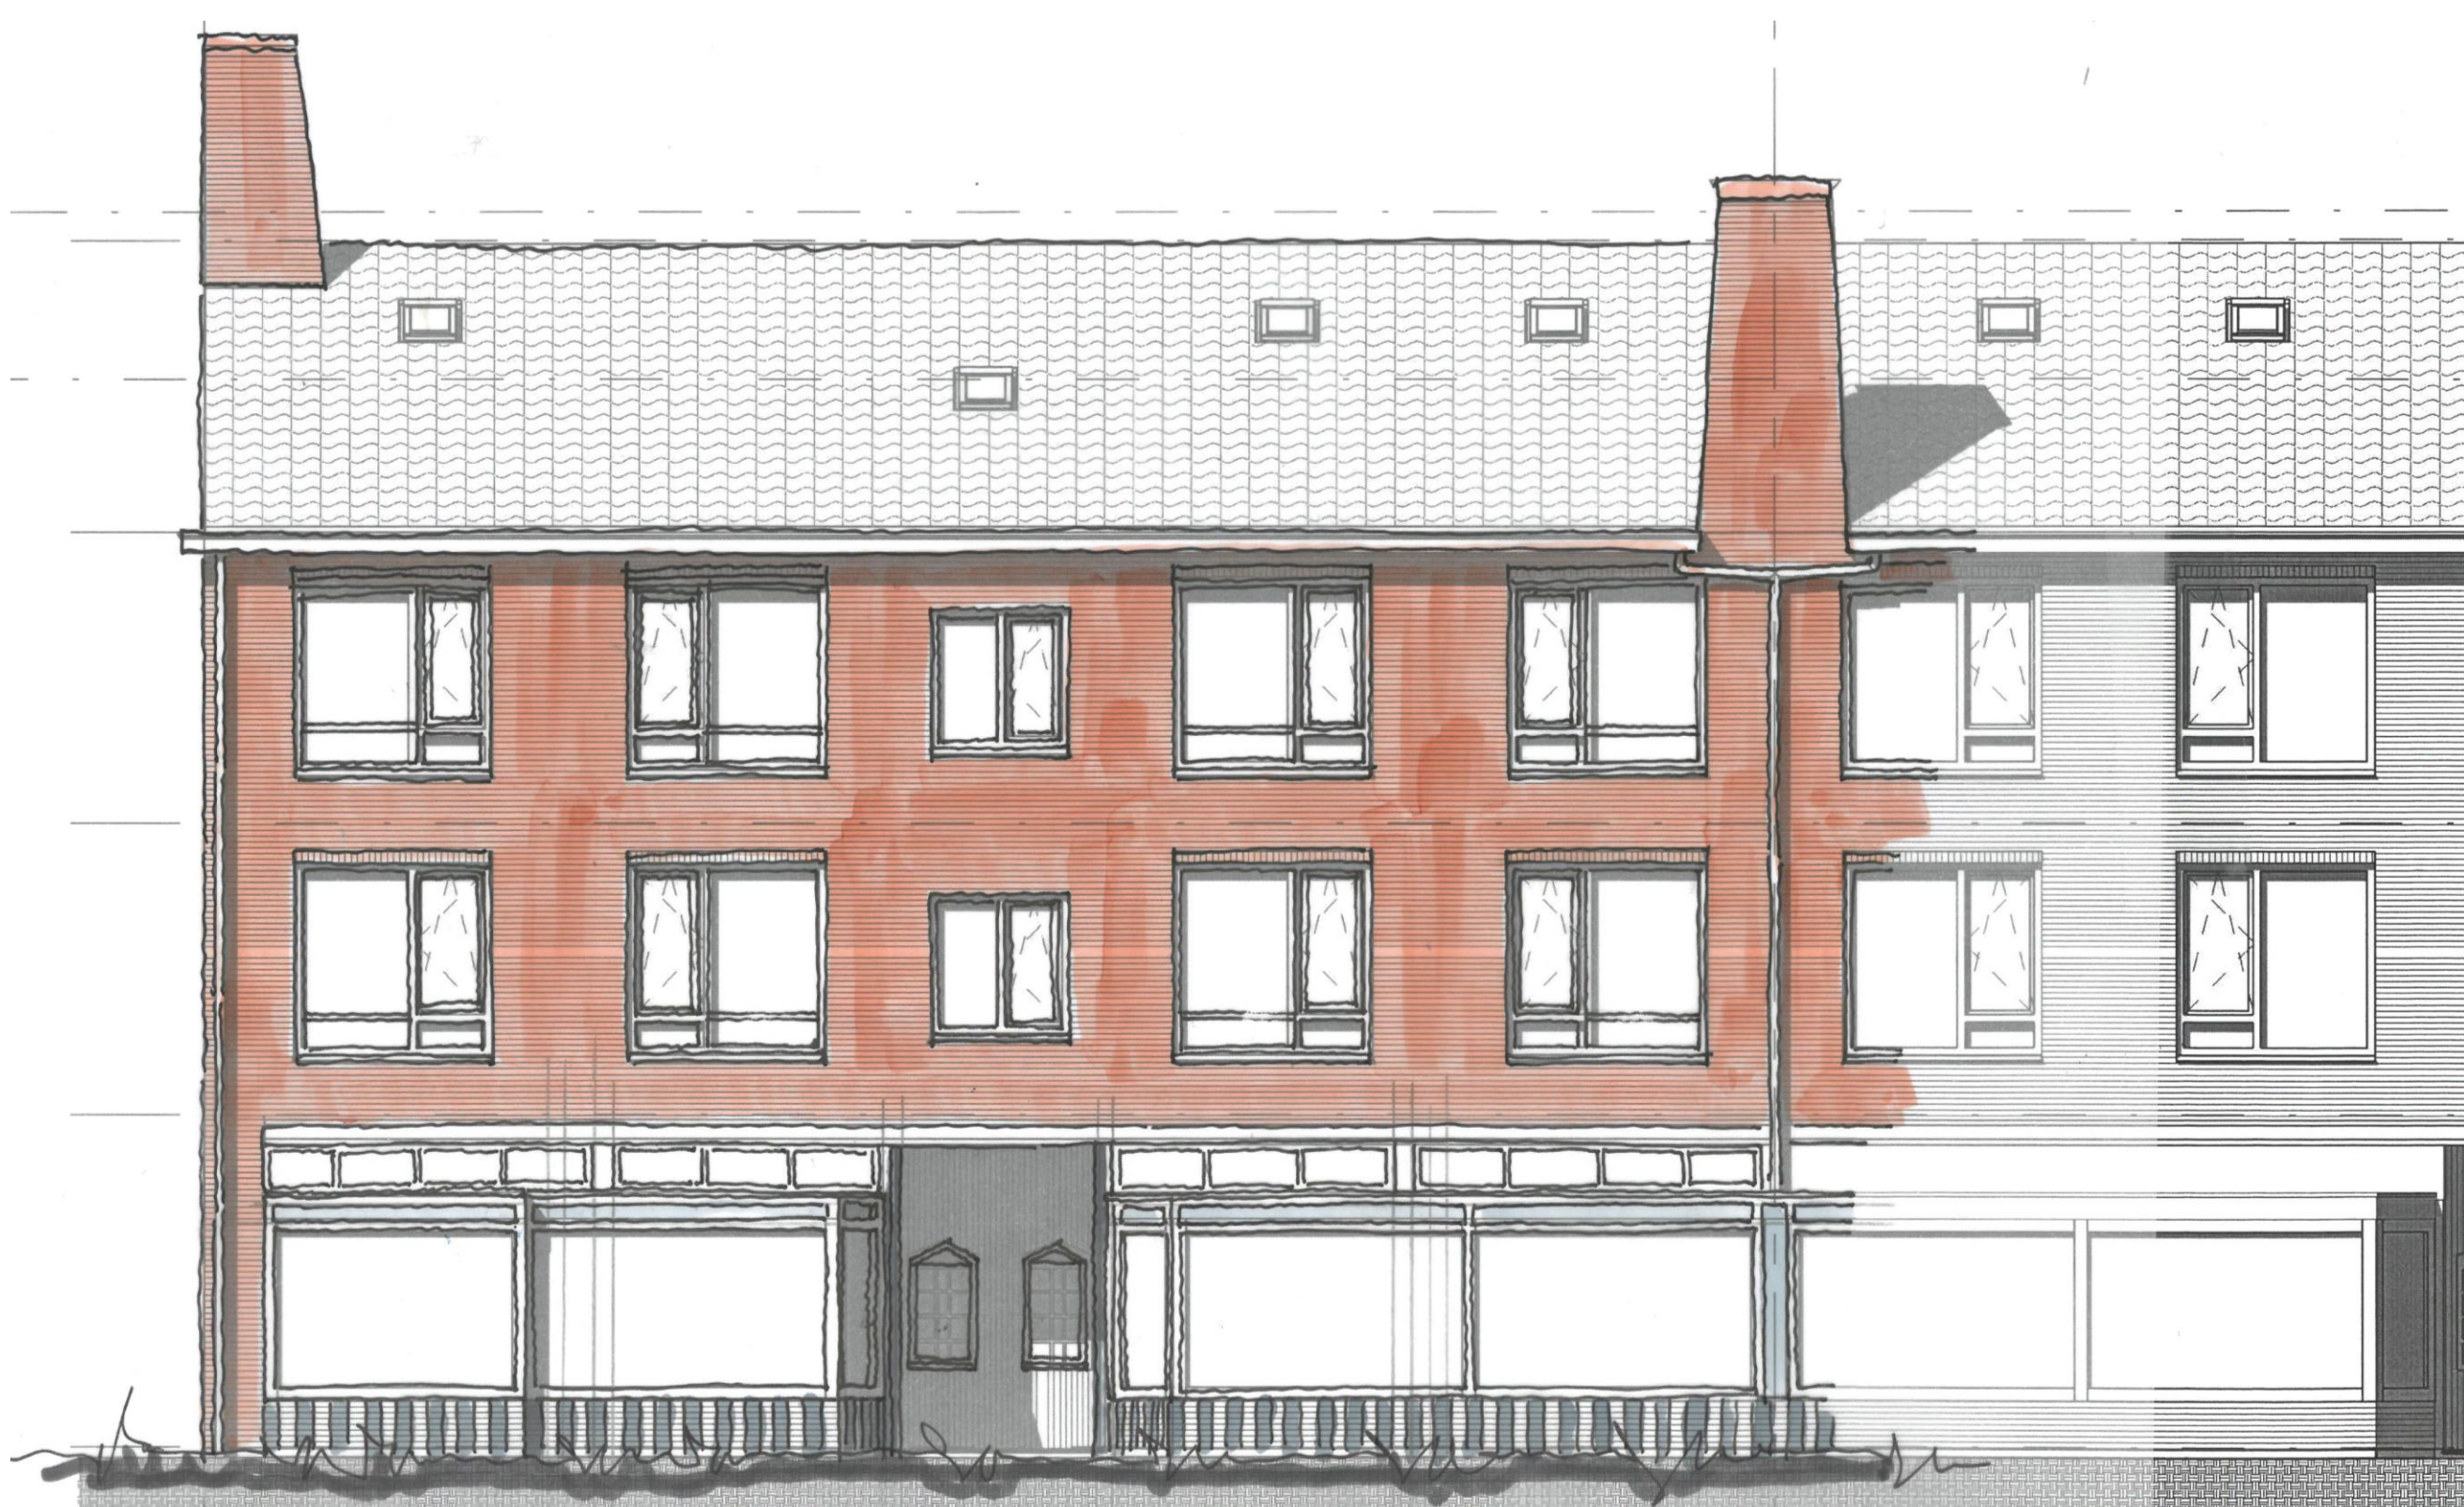
Voorgevel Blok 2 nieuwe toestand

Vitrines inclusief plint worden vernieuwd
 De gevels worden geïsoleerd en voorzien van kunststof kozijnen
 De schoorstenen blijven voor het beeld behouden

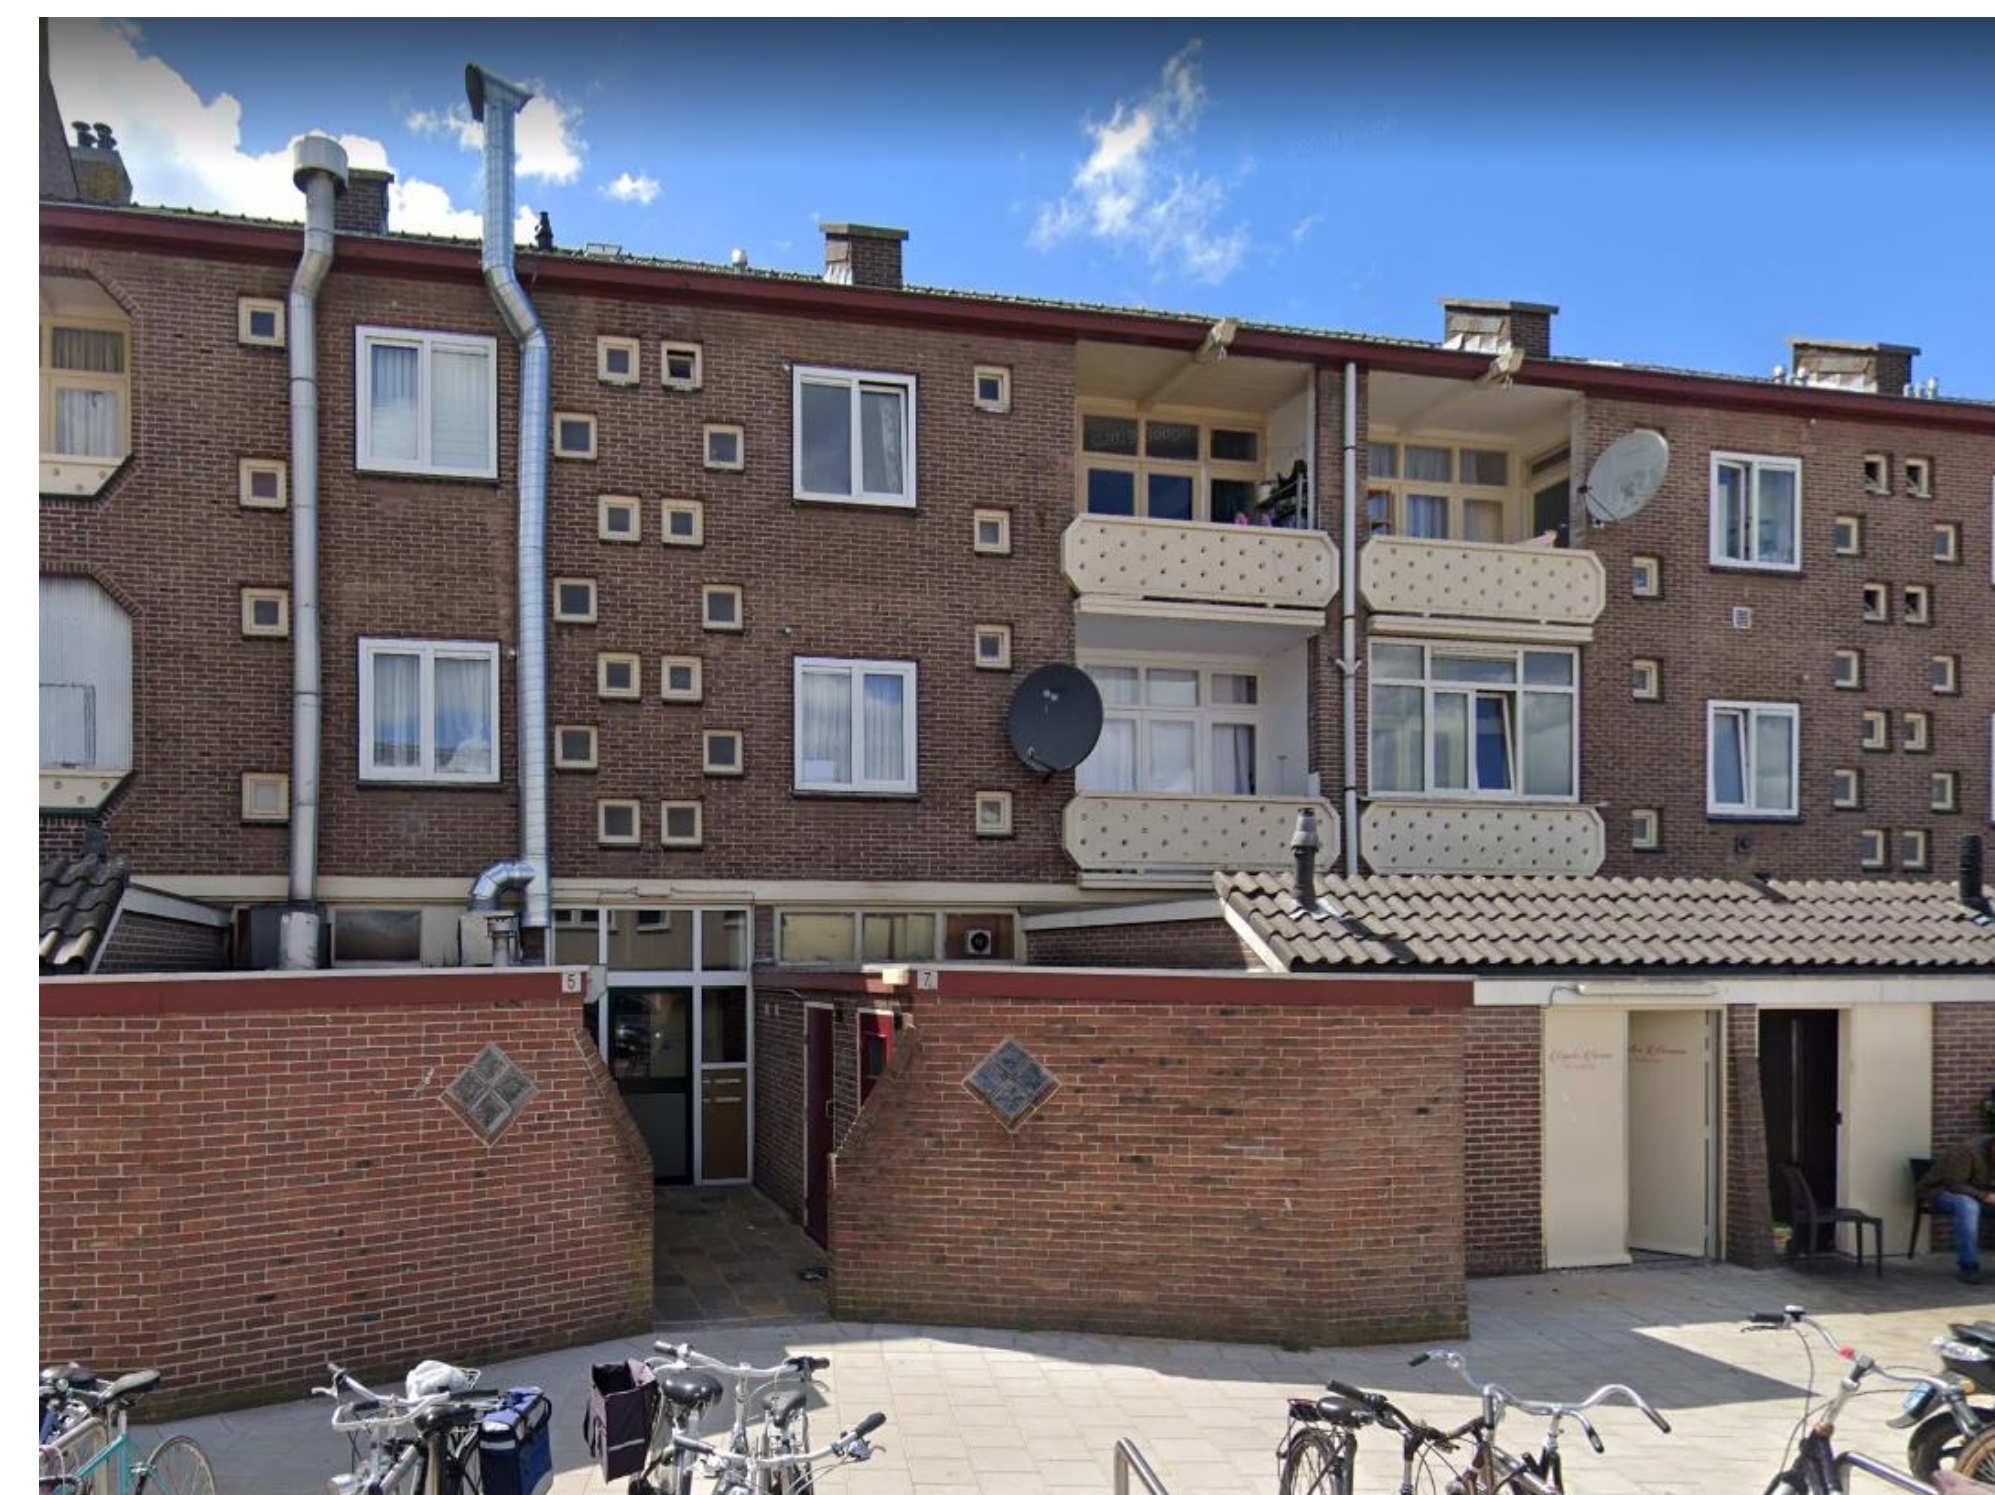
Gevel Leo Frijdahof Blok 2 bestaande toestand

De bergingen van de bedrijfsruimtes zijn later uitgebouwd
 Enkele loggias zijn door bewoners dicht gezet
 De woningtoegangen zijn openbaar toegankelijk en onoverzichtelijk

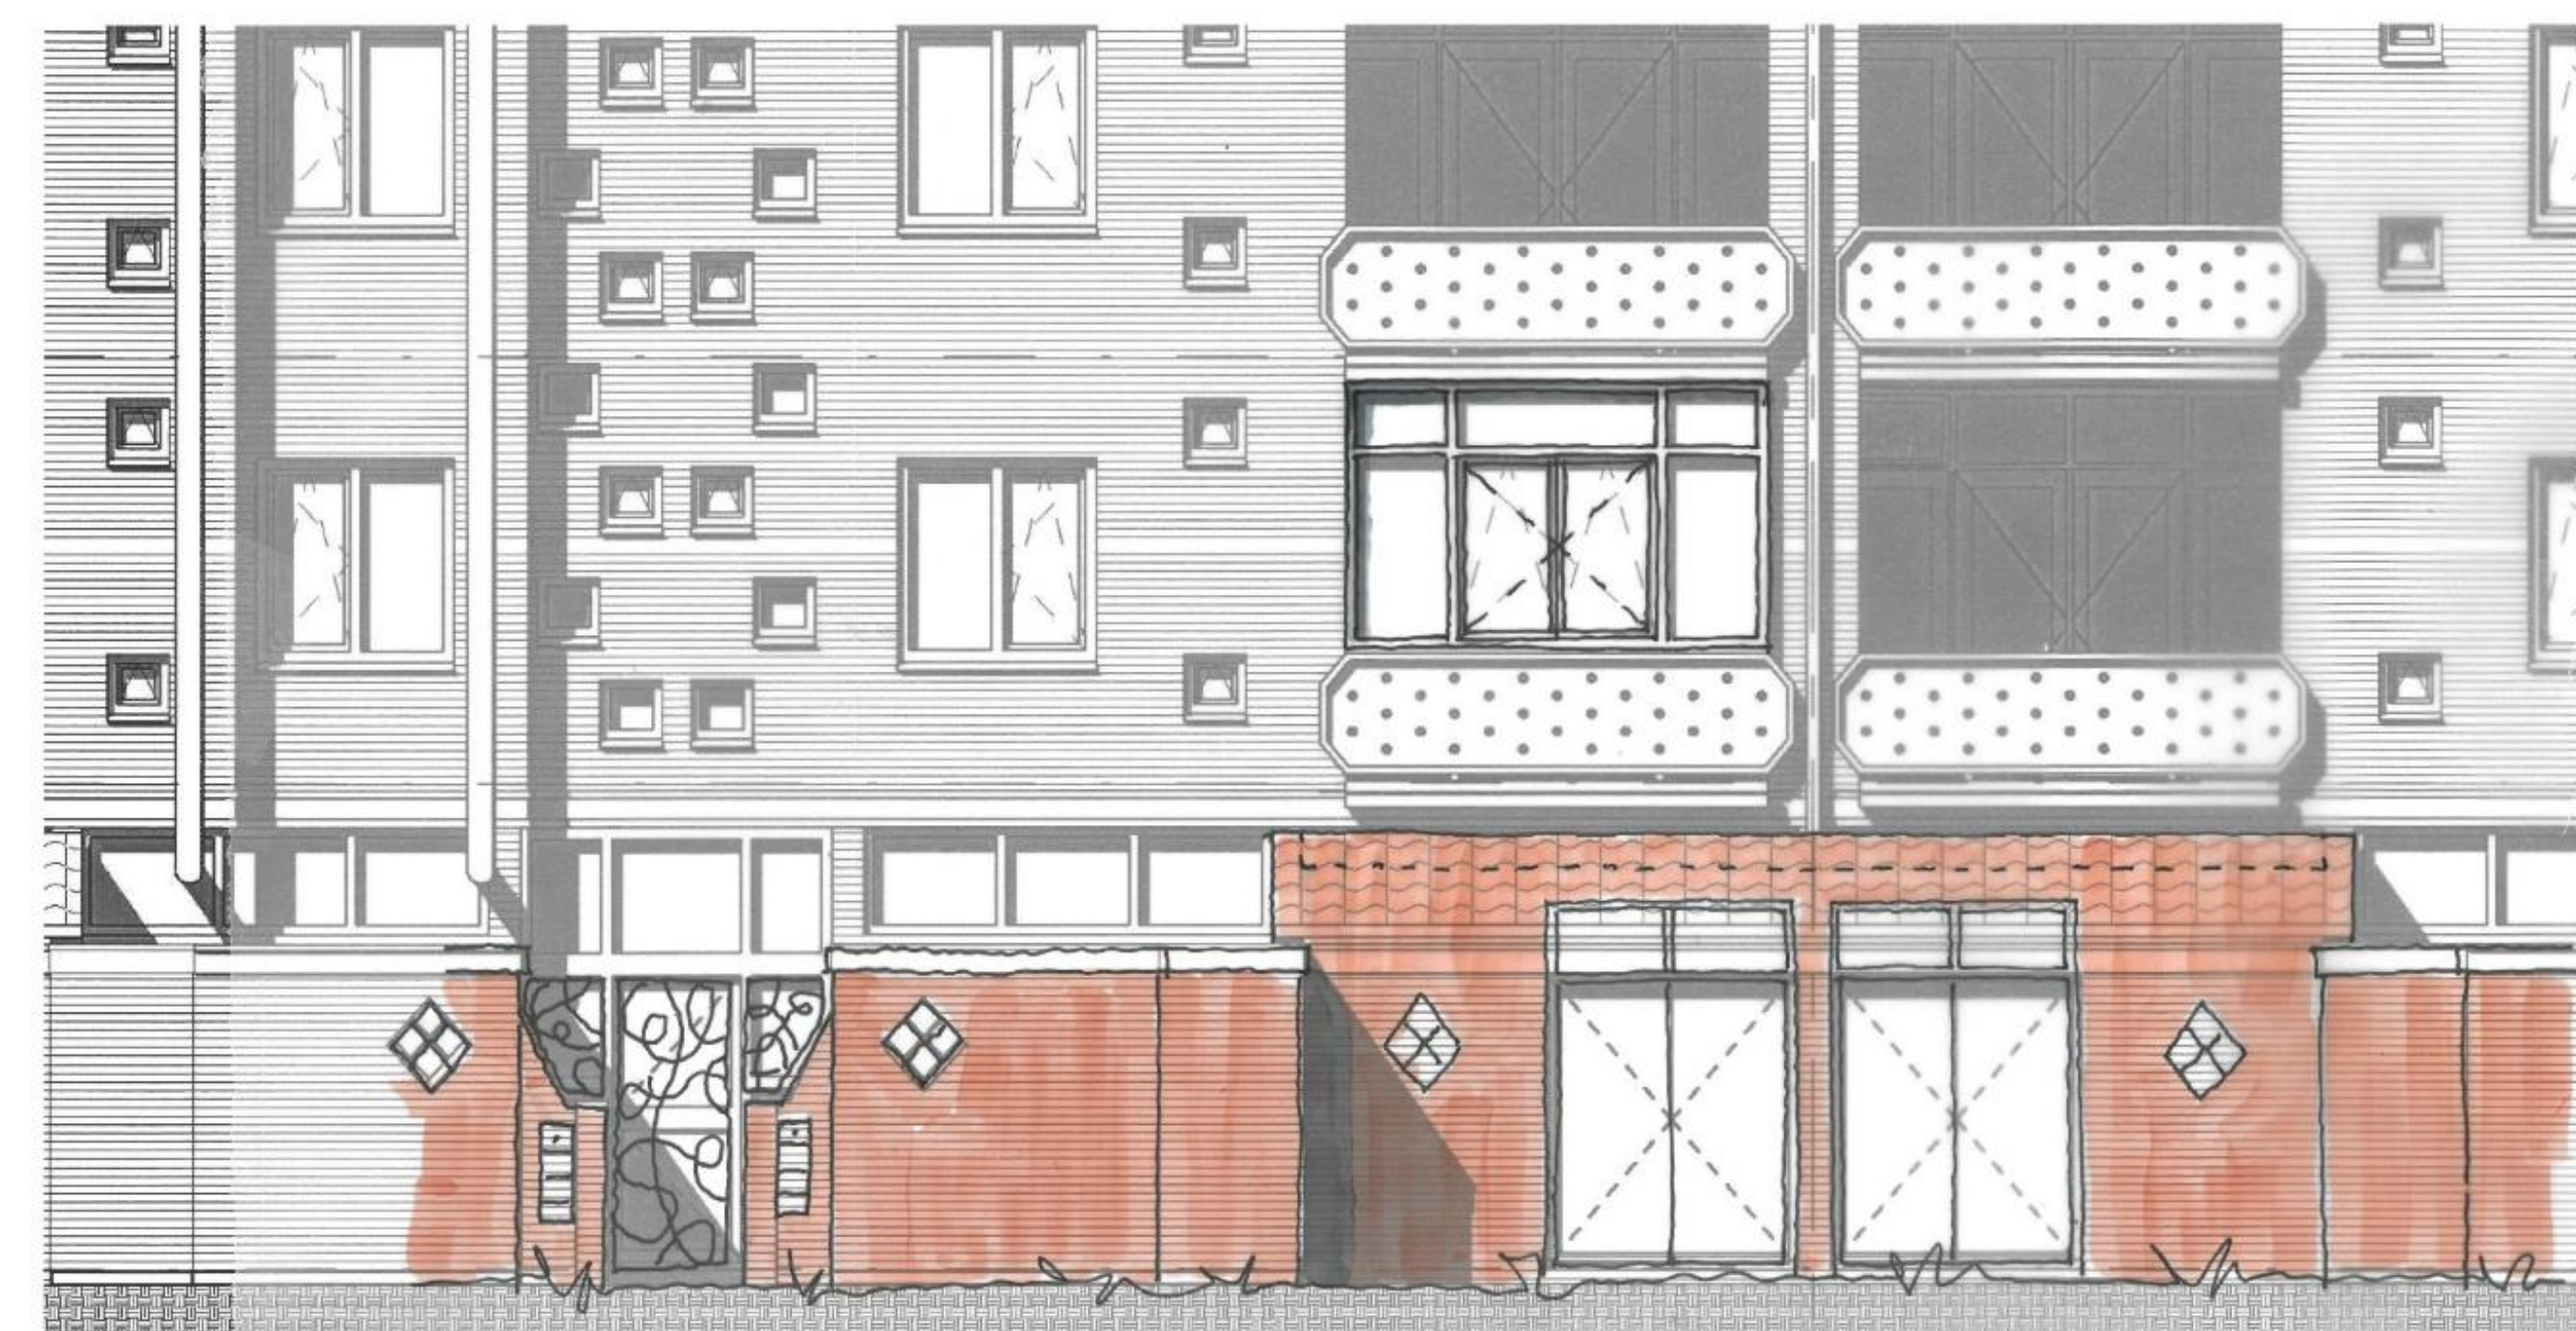
De bergingen zijn vernieuwd, waar mogelijk vergroot
 Er komt een voorstel voor een optionele loggia-pui
 De woningtoegangen worden afsluitbaar in de gevellijn met een hekwerk

Gevel Leo Frijdahof Blok 2 nieuwe toestand gevelisolatie en gewijzigde indeling
