Ingrepen Burgemeester Fockstraat

- Gevel isolatie aan de buitenzijde
- Steenstrips als afwerking
- Nieuwe kunststof kozijnen
- Dak isolatie
- Gevelbeeld zoveel als mogelijk naar oorspronkelijk
- Verbeteren entrees
- Vernieuwen bergingen
- Plattegrondwijziging (badkamer/keuken)
- Onderzoek studios op zolder
- Nieuwe keuken
- Nieuwe badkamer
- Nieuw toilet
- Nieuwe isolerende dekvloer
- Vervangen elektra
- Aanbrengen mechanische ventilatie
- Aansluiting op stadswarmtenet
- Elektrisch koken

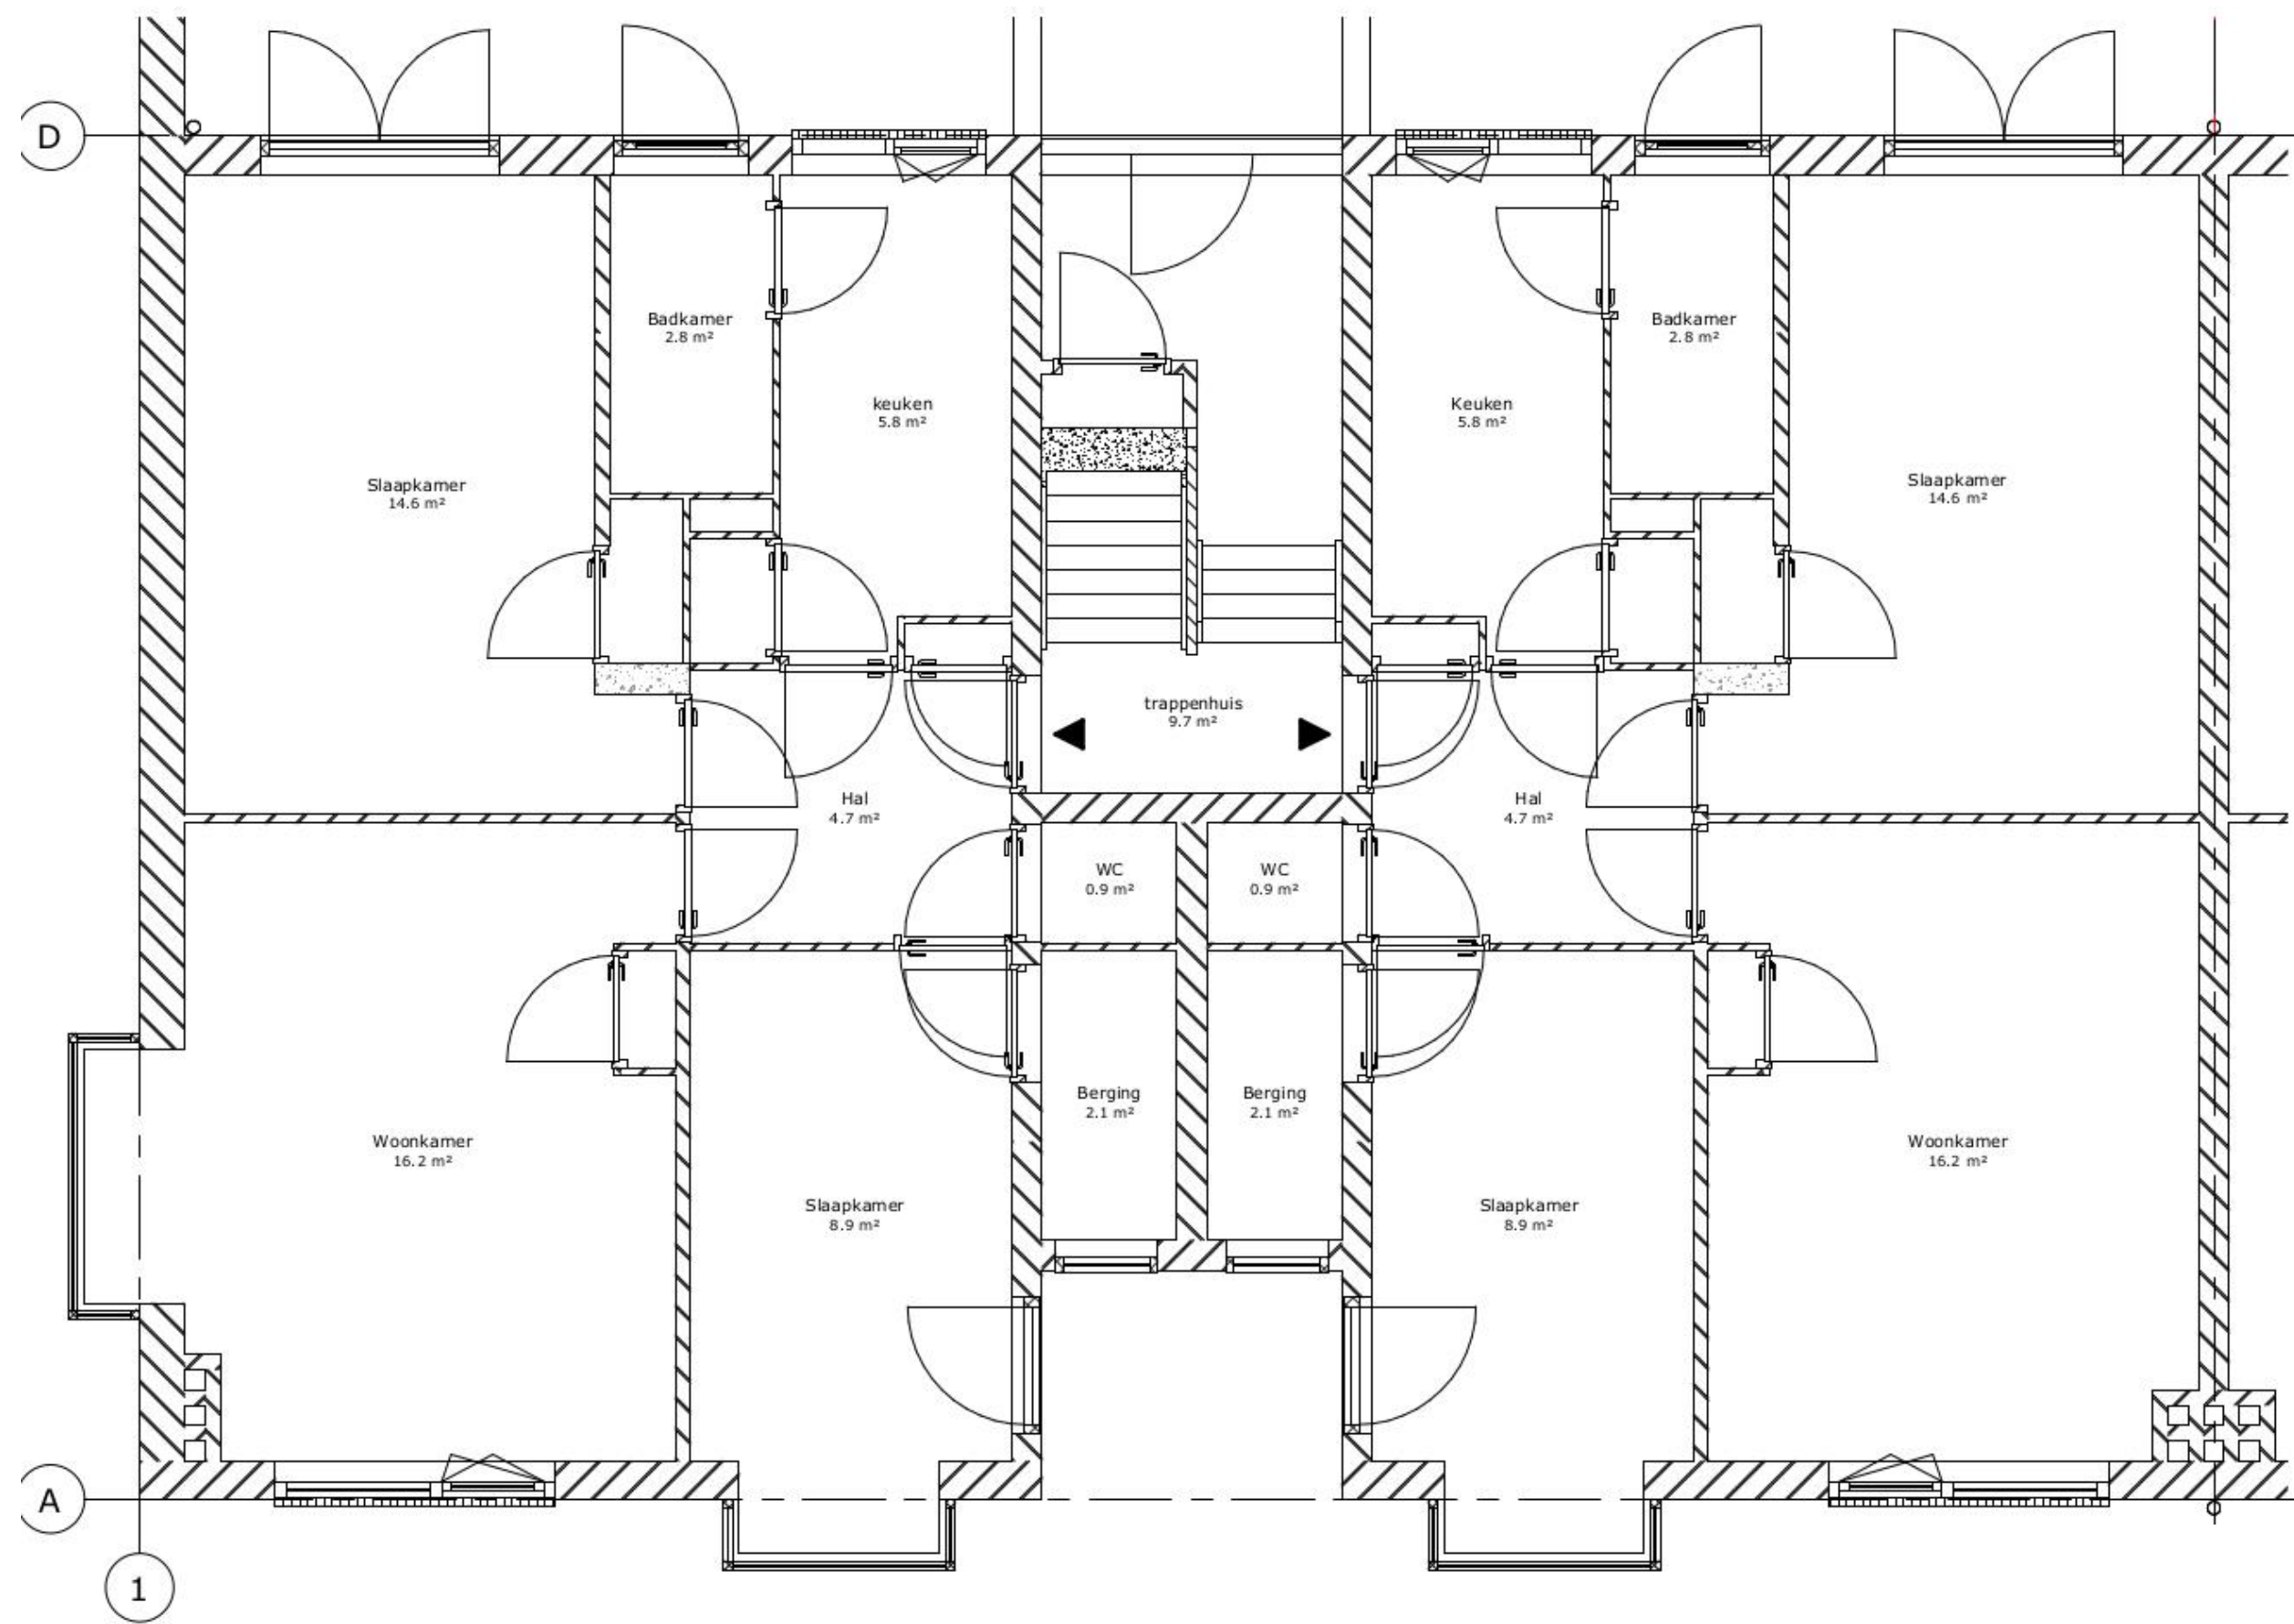
Begane grond Blok 4 bestaande toestand

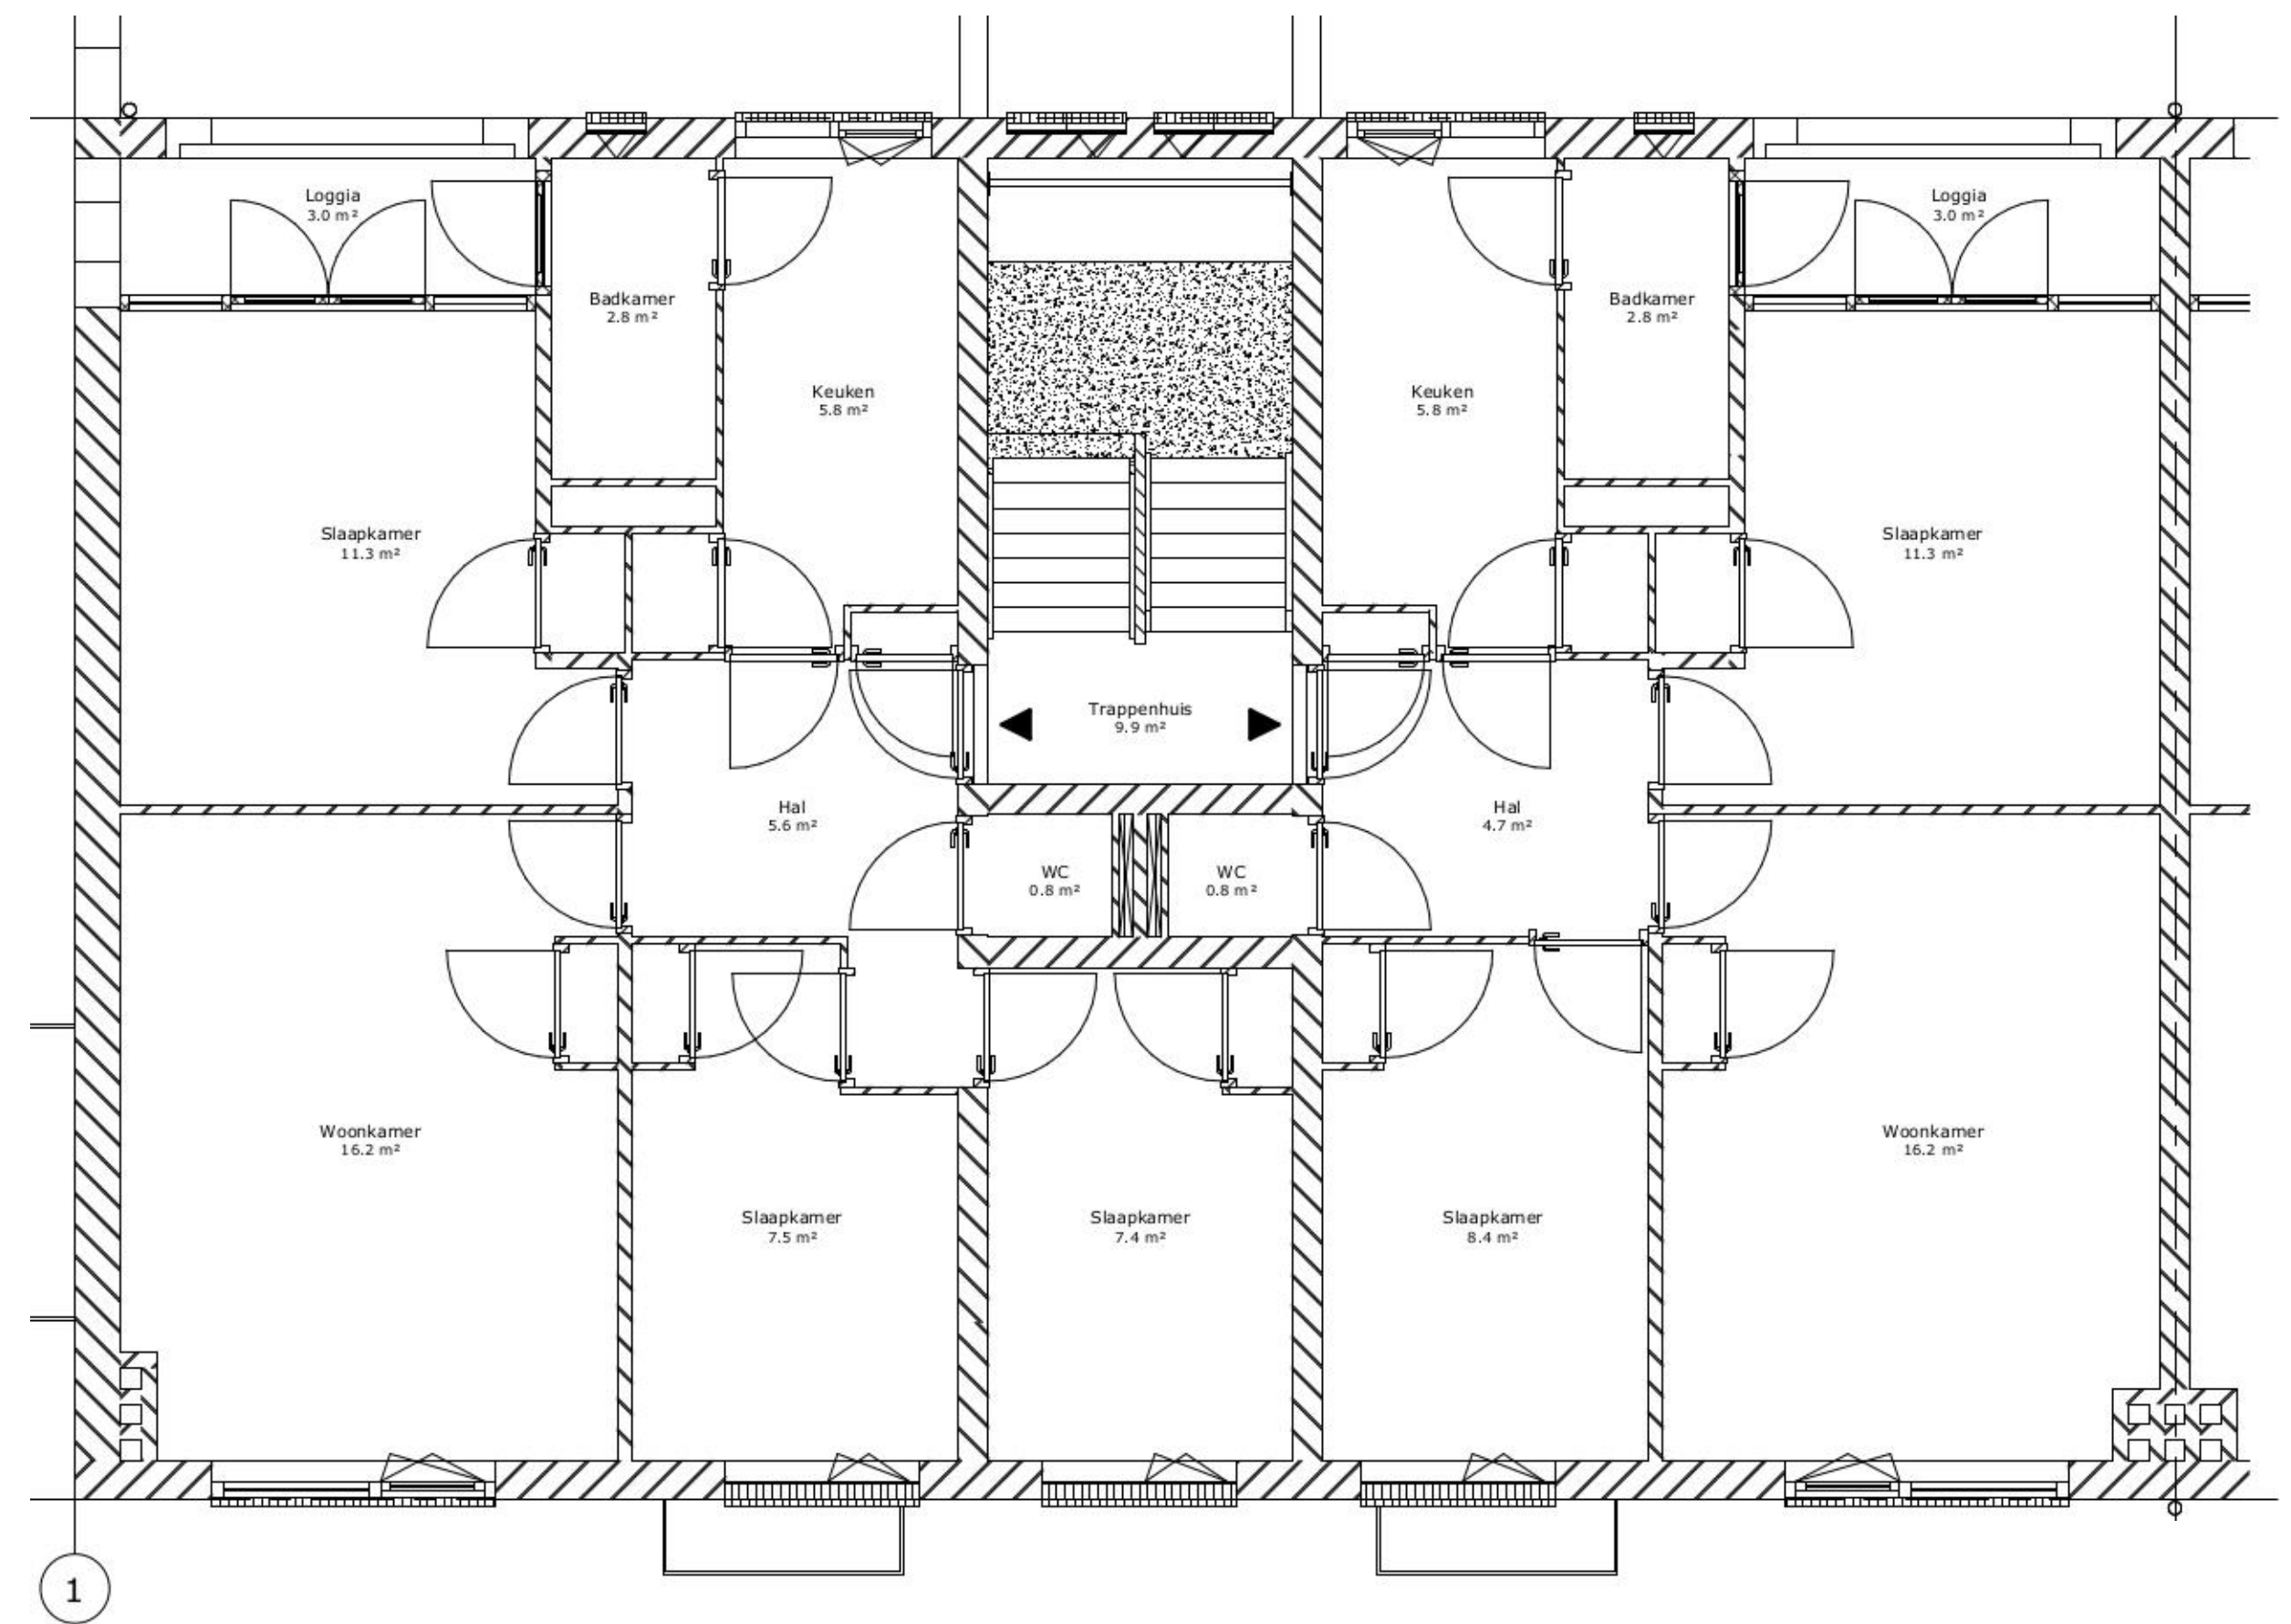
Verdieping Blok 4 bestaande toestand

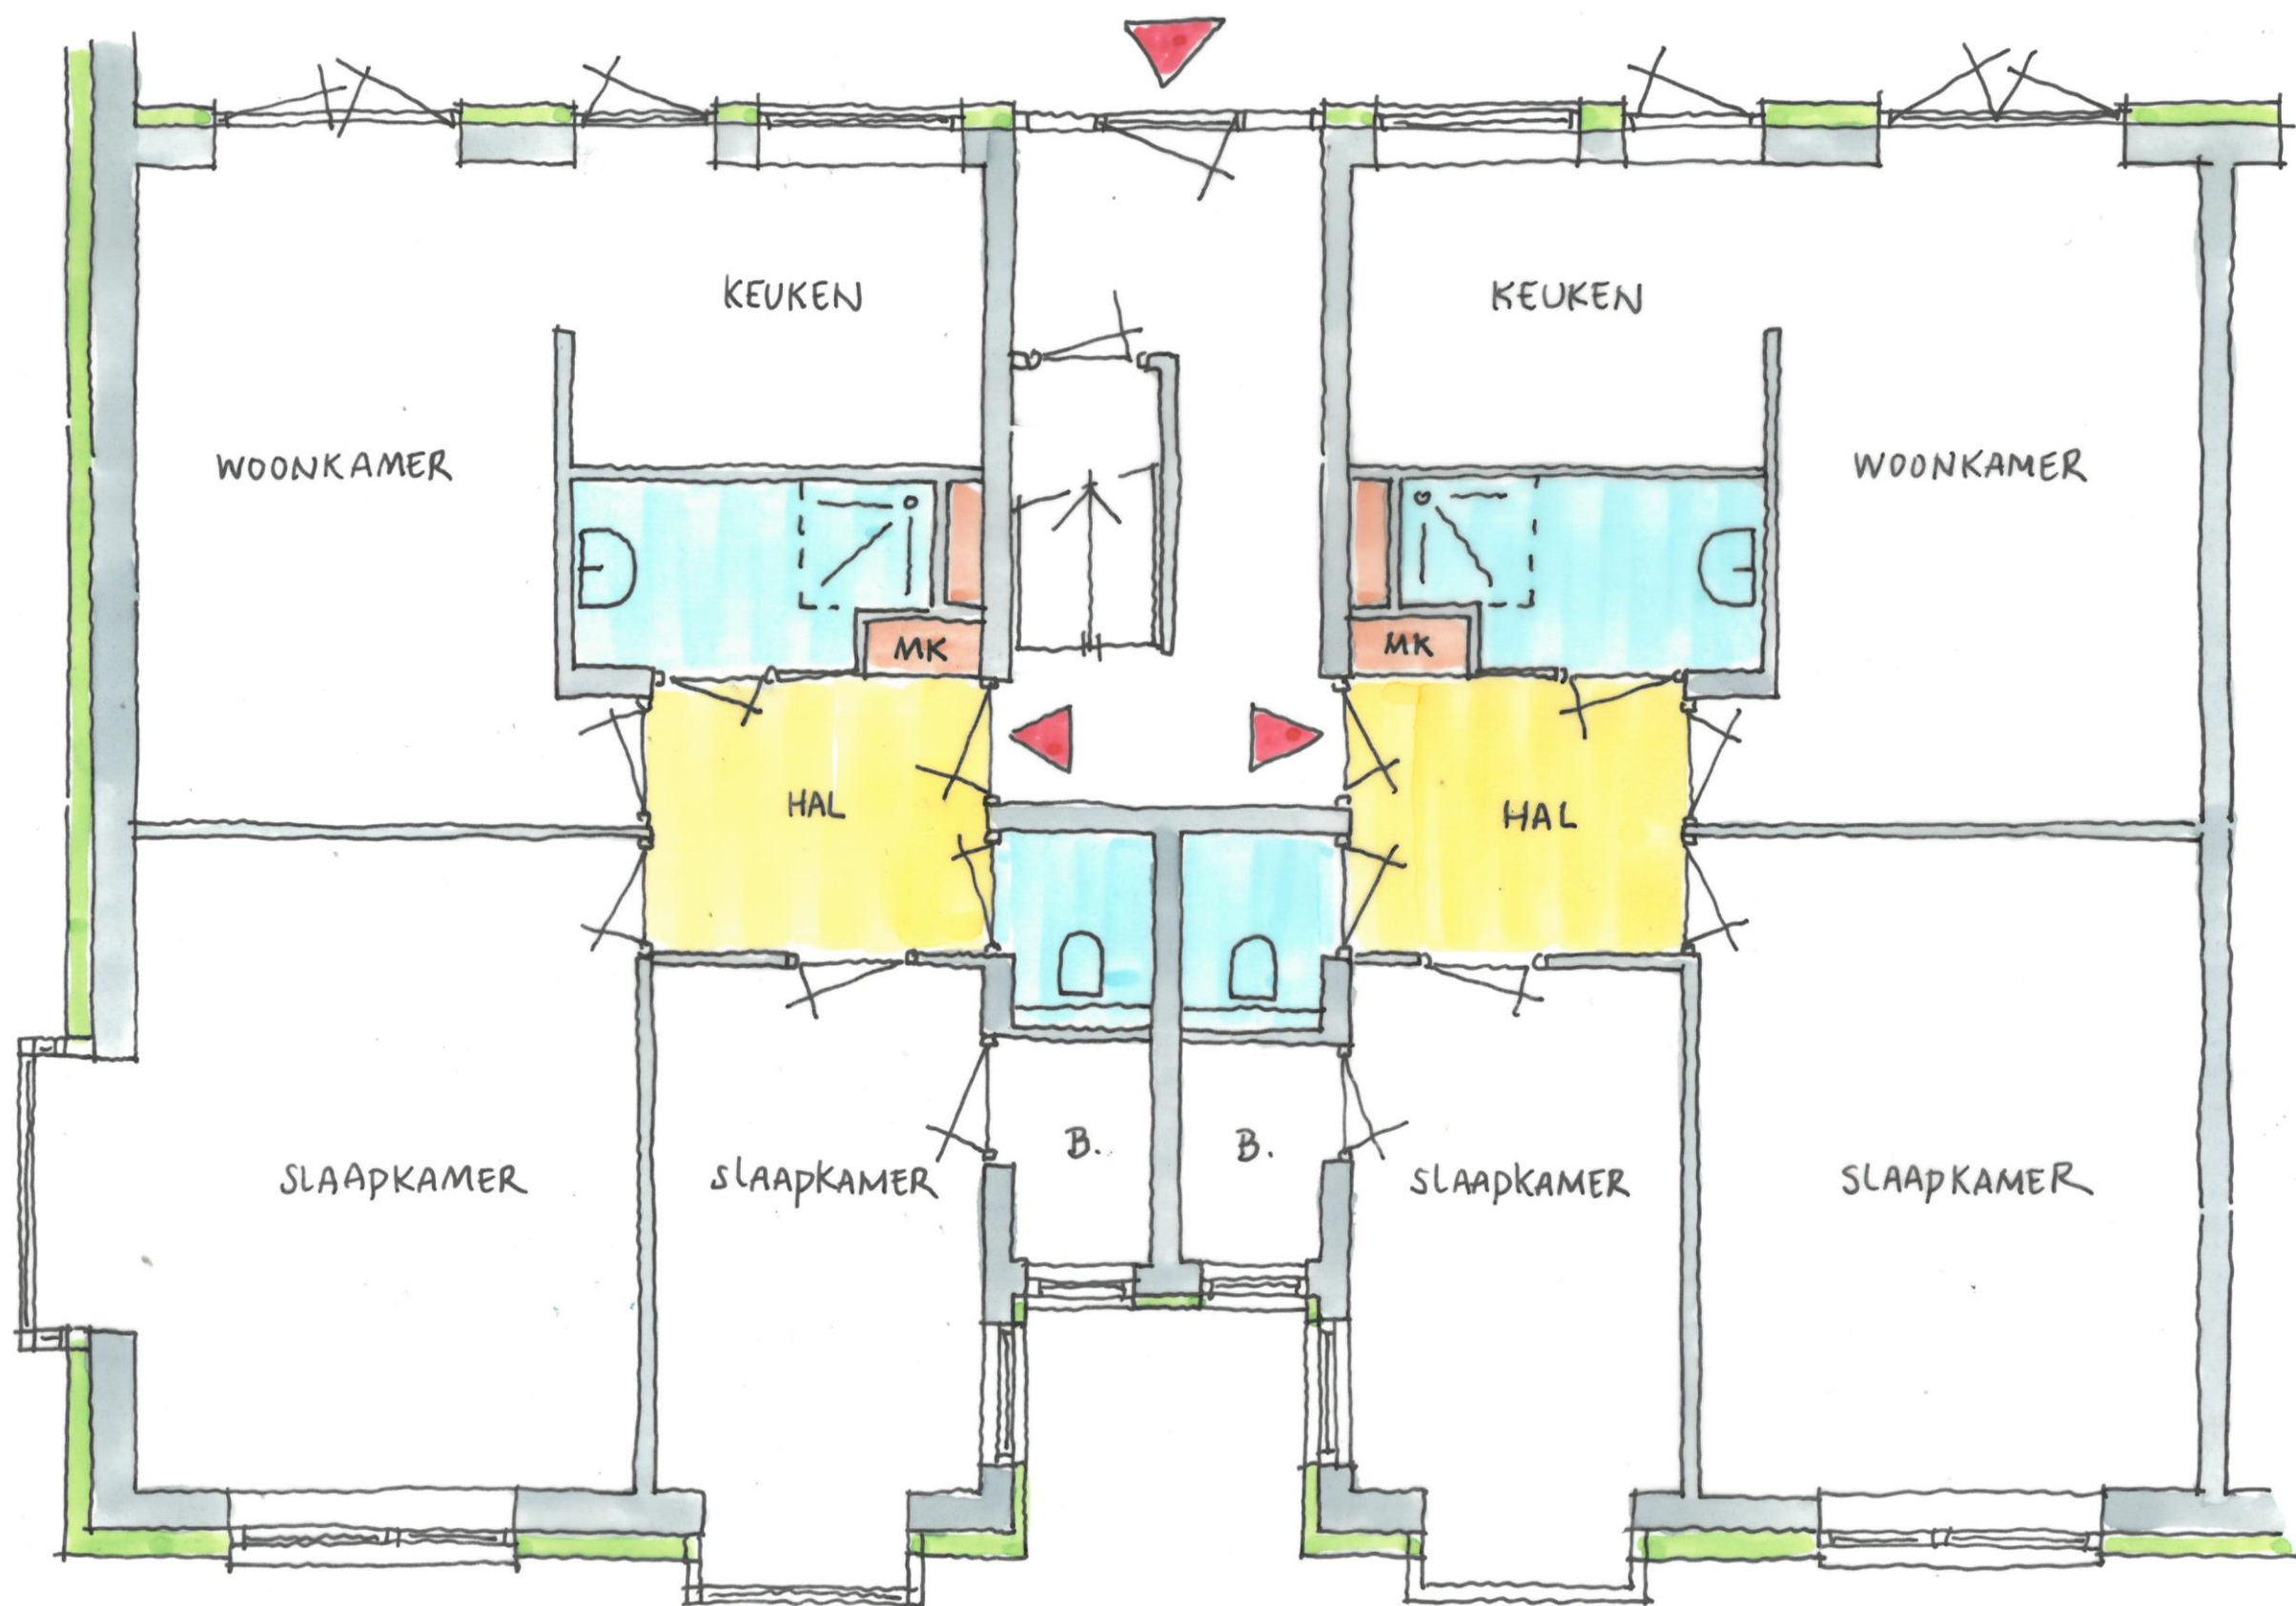
Begane grond Blok 4 nieuwe toestand gevelisolatie en gewijzigde indeling

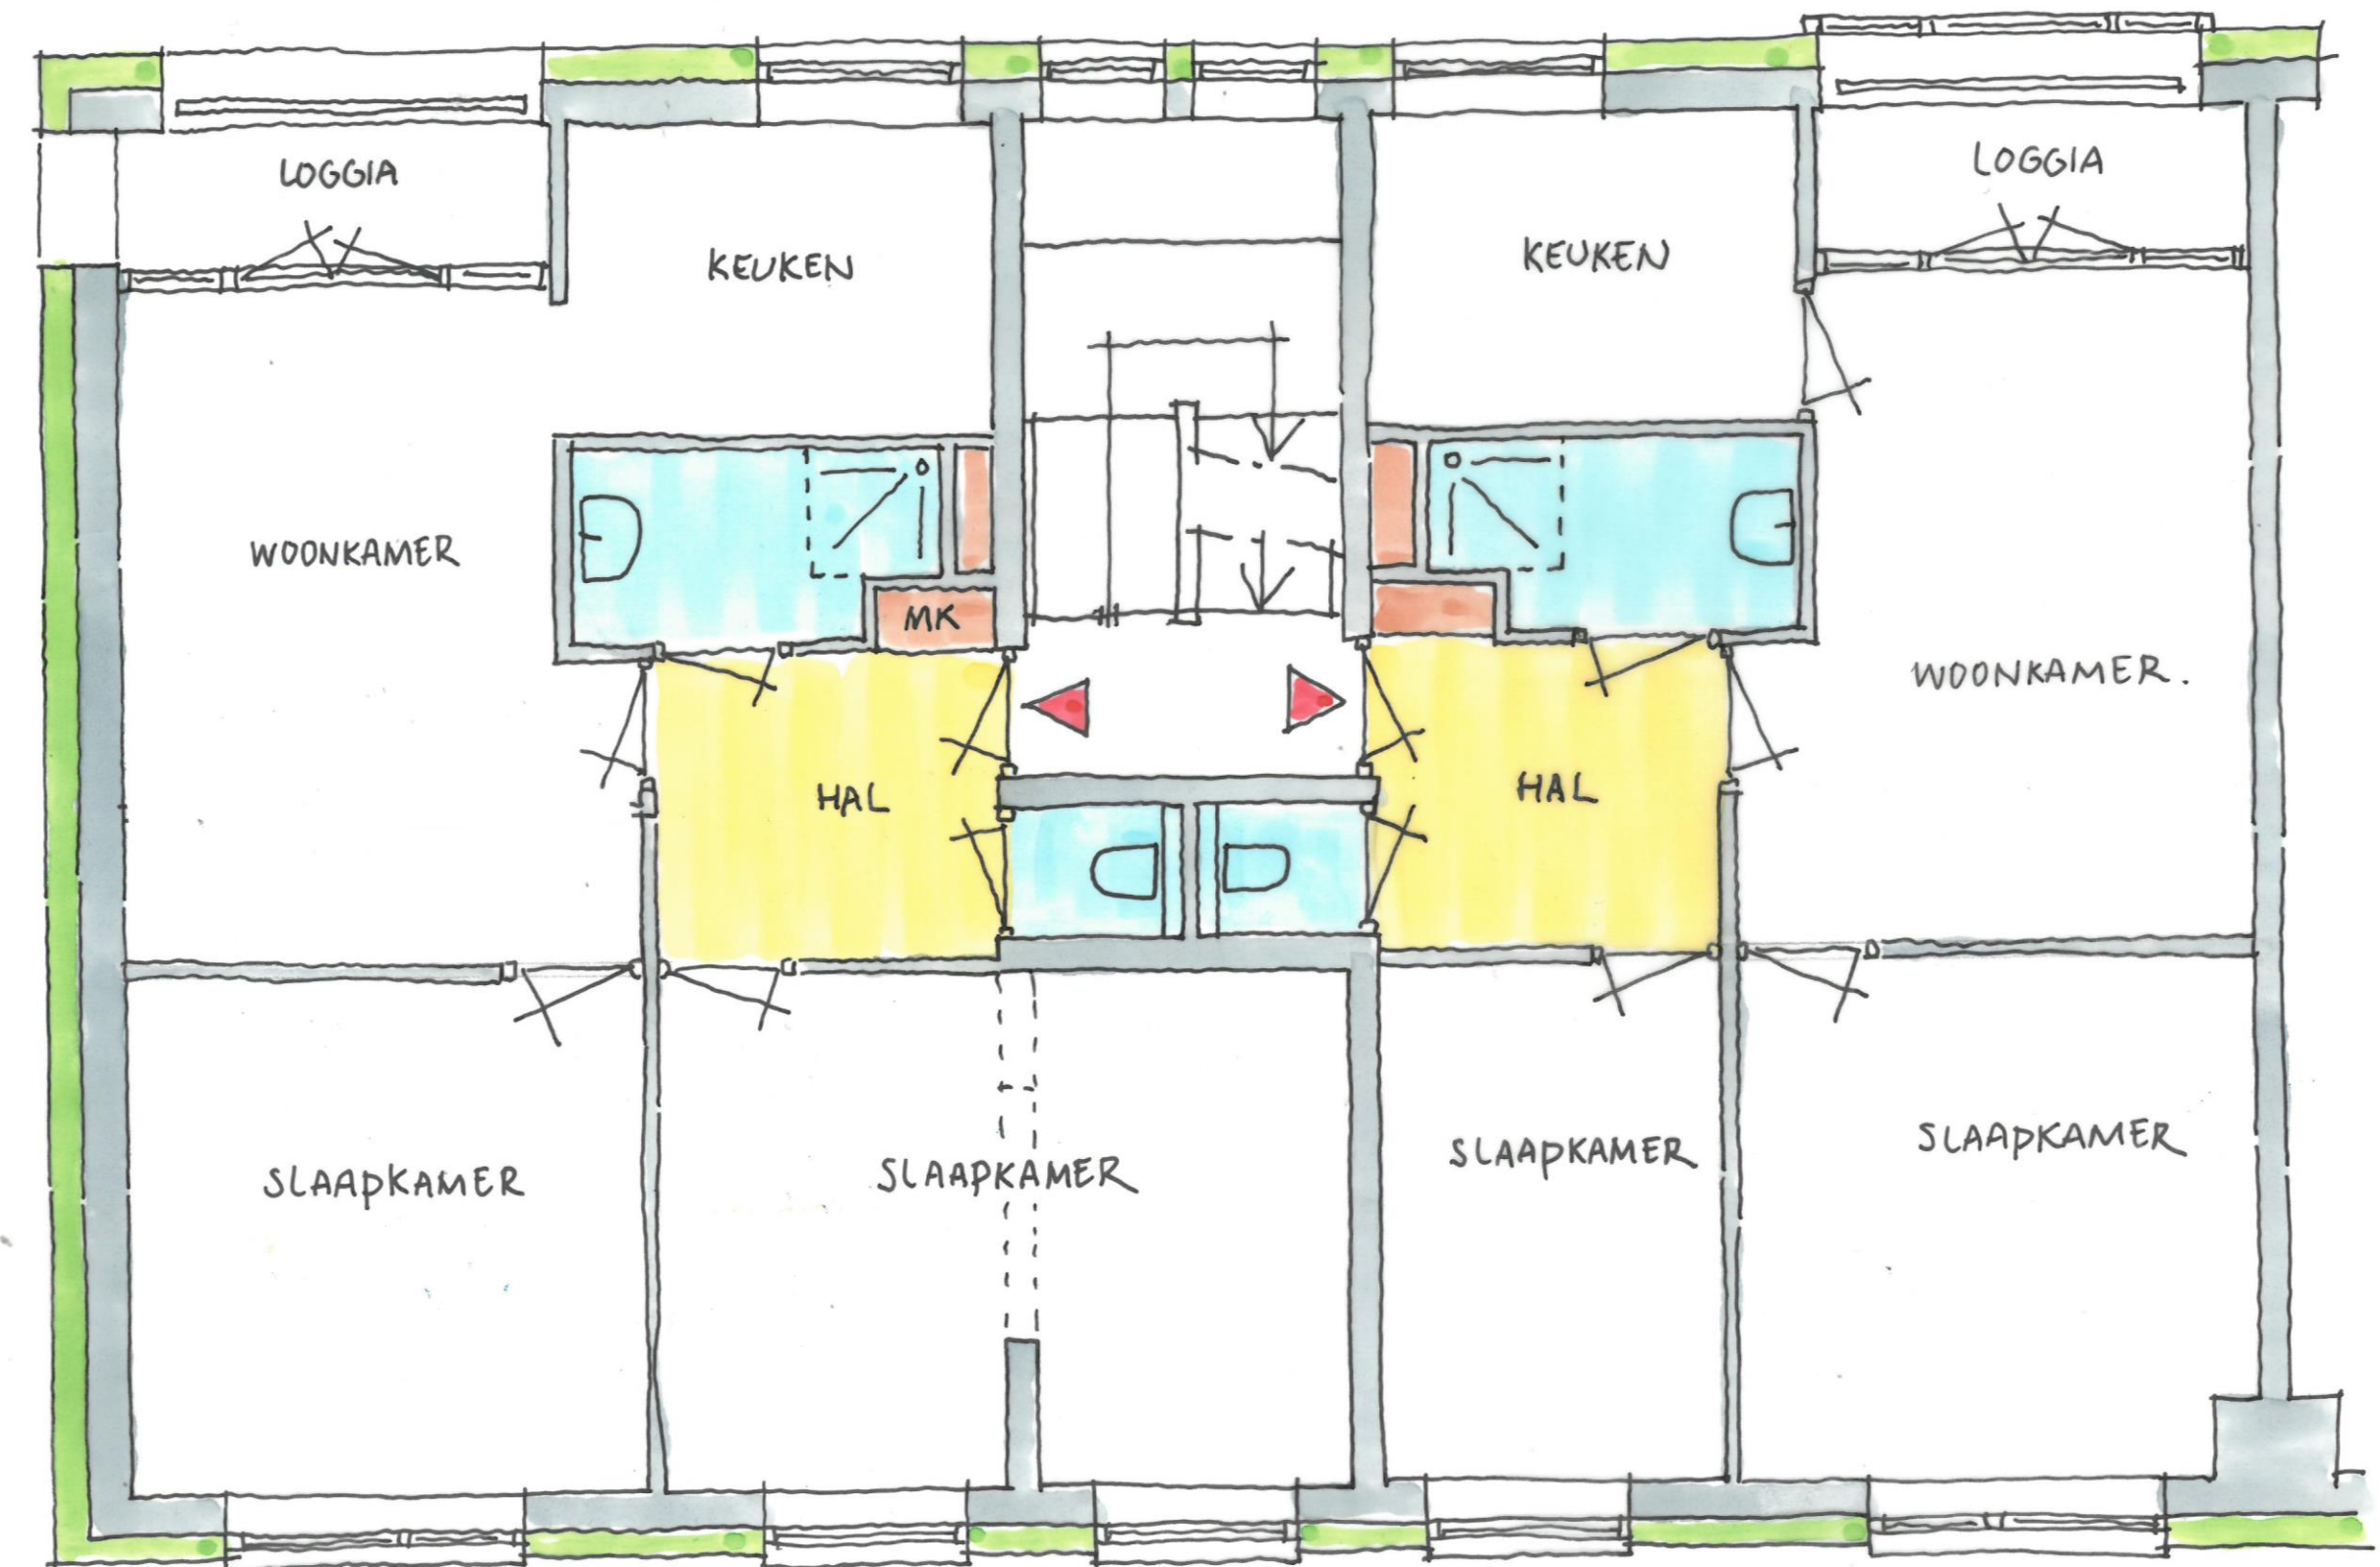
Verdieping Blok 4 nieuwe toestand gevelisolatie en gewijzigde indeling

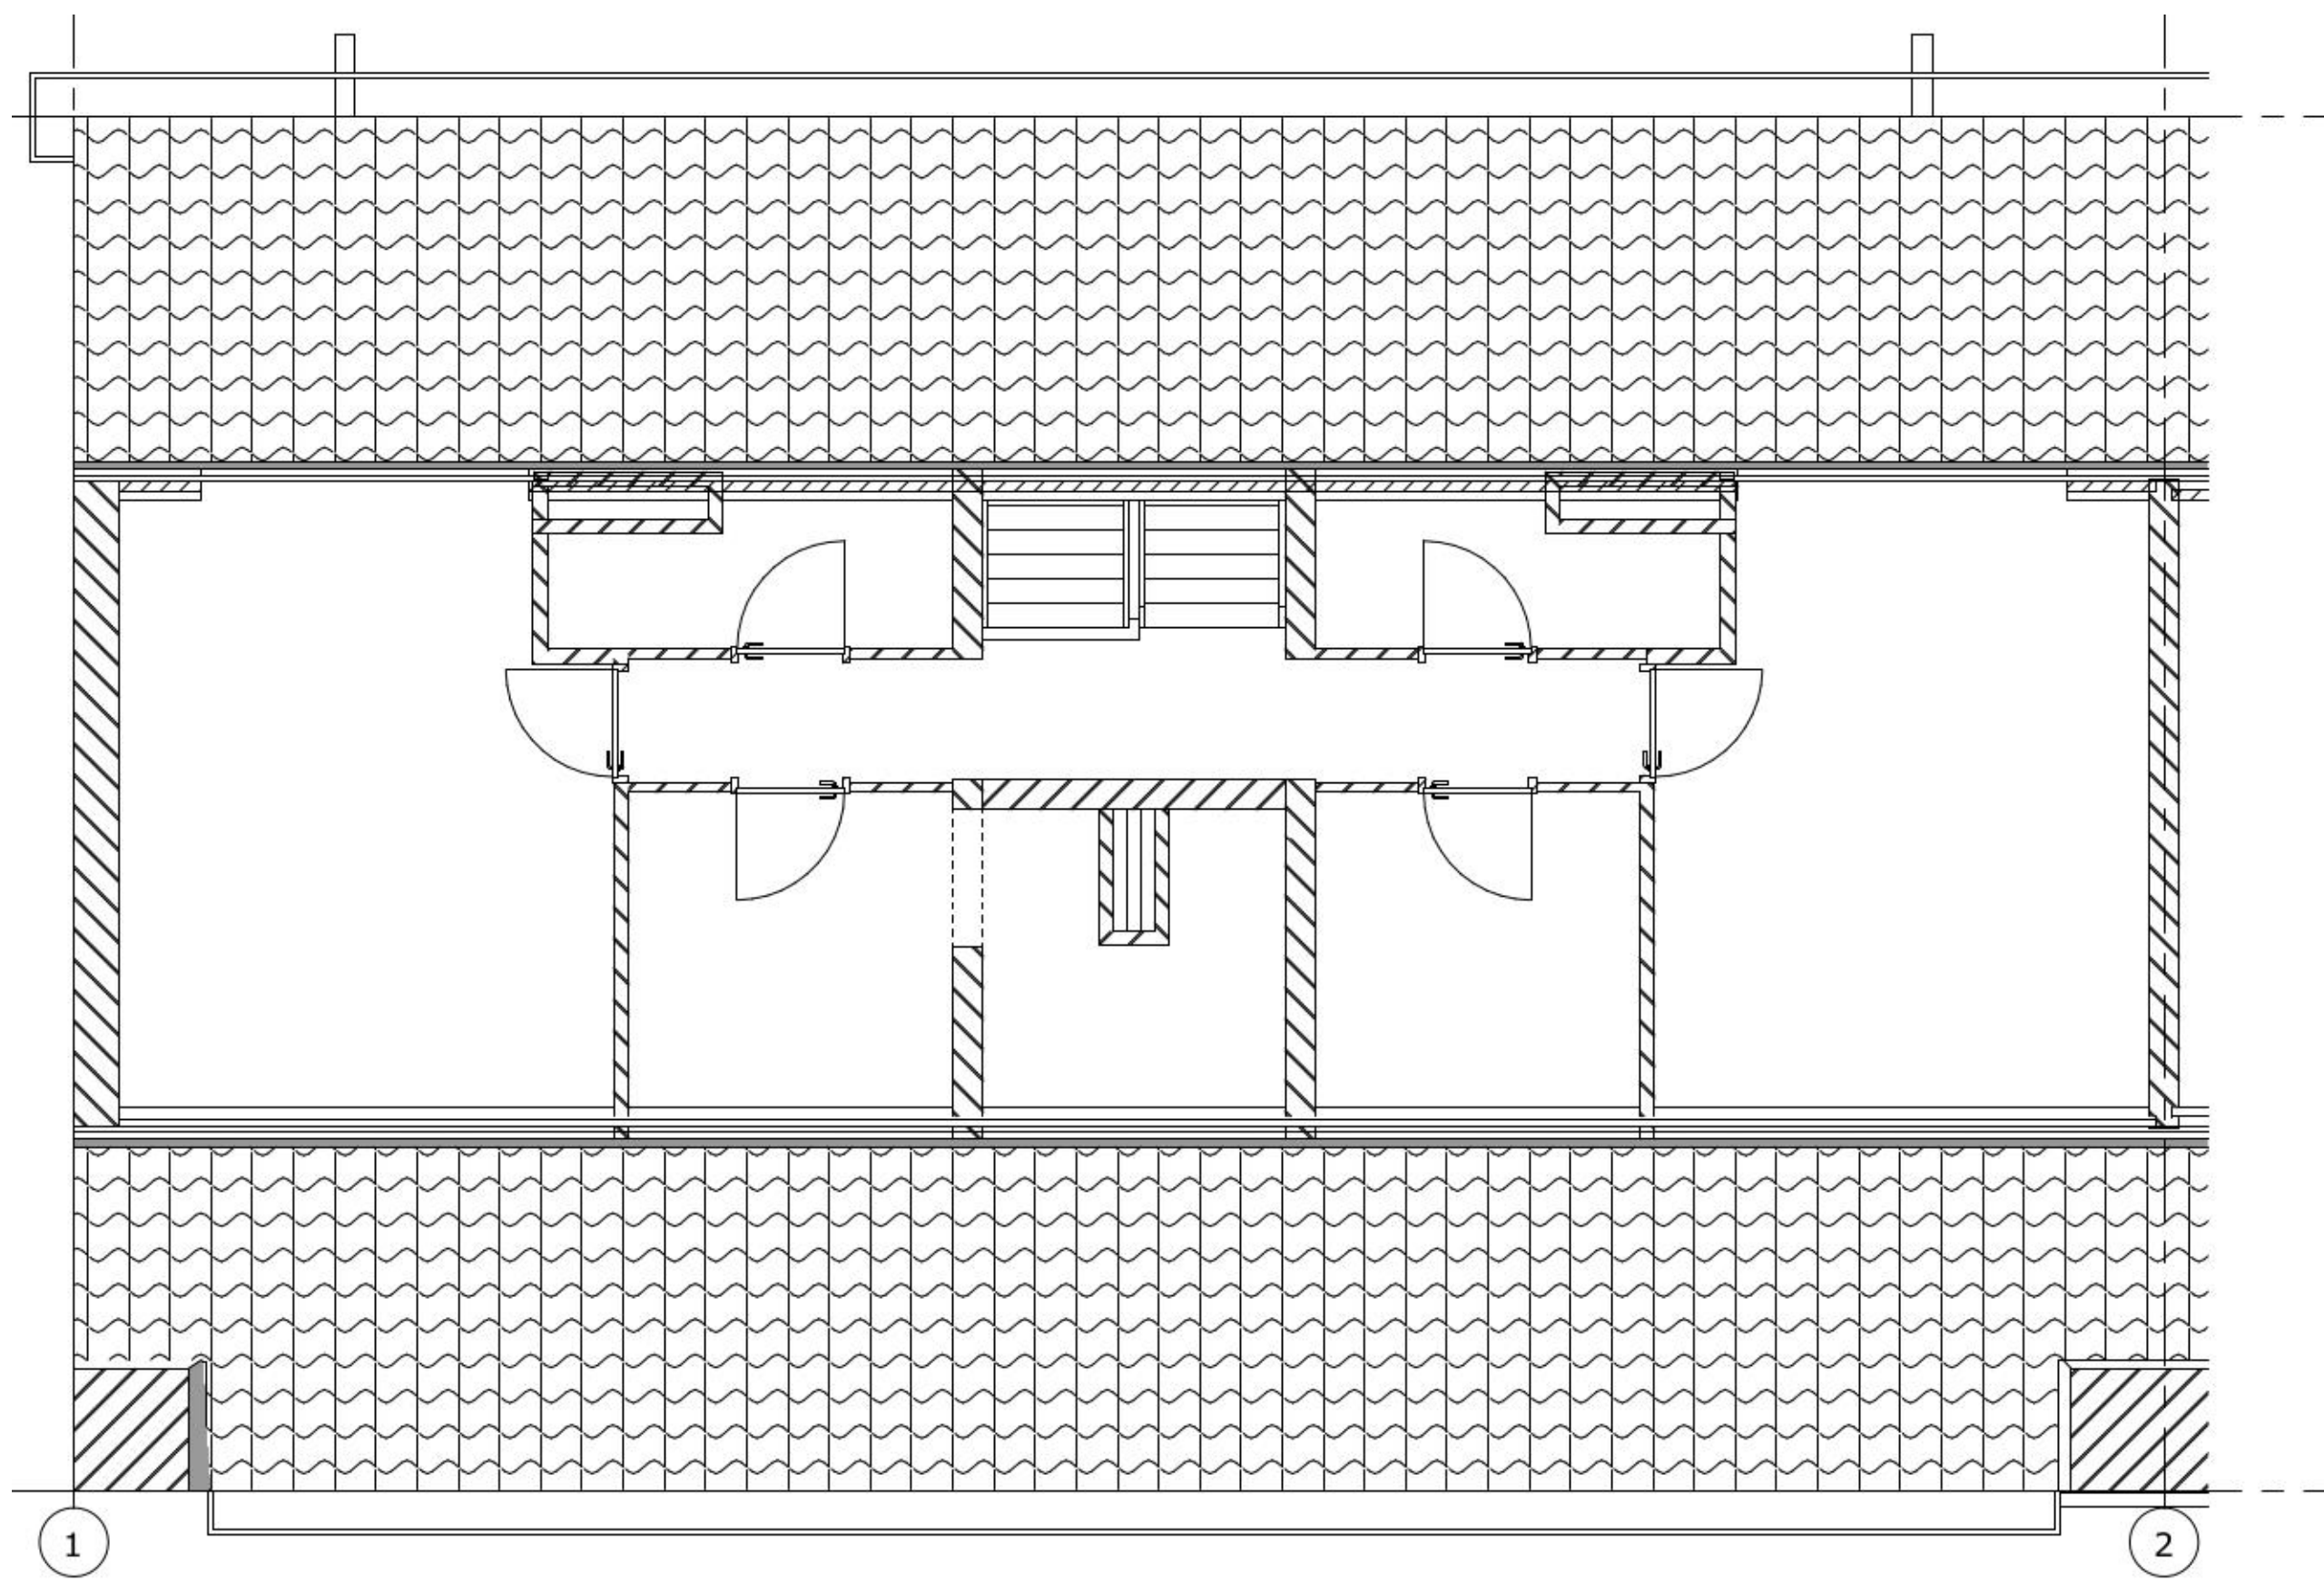
Zolderverdieping Blok 4 bestaande toestand bergingen

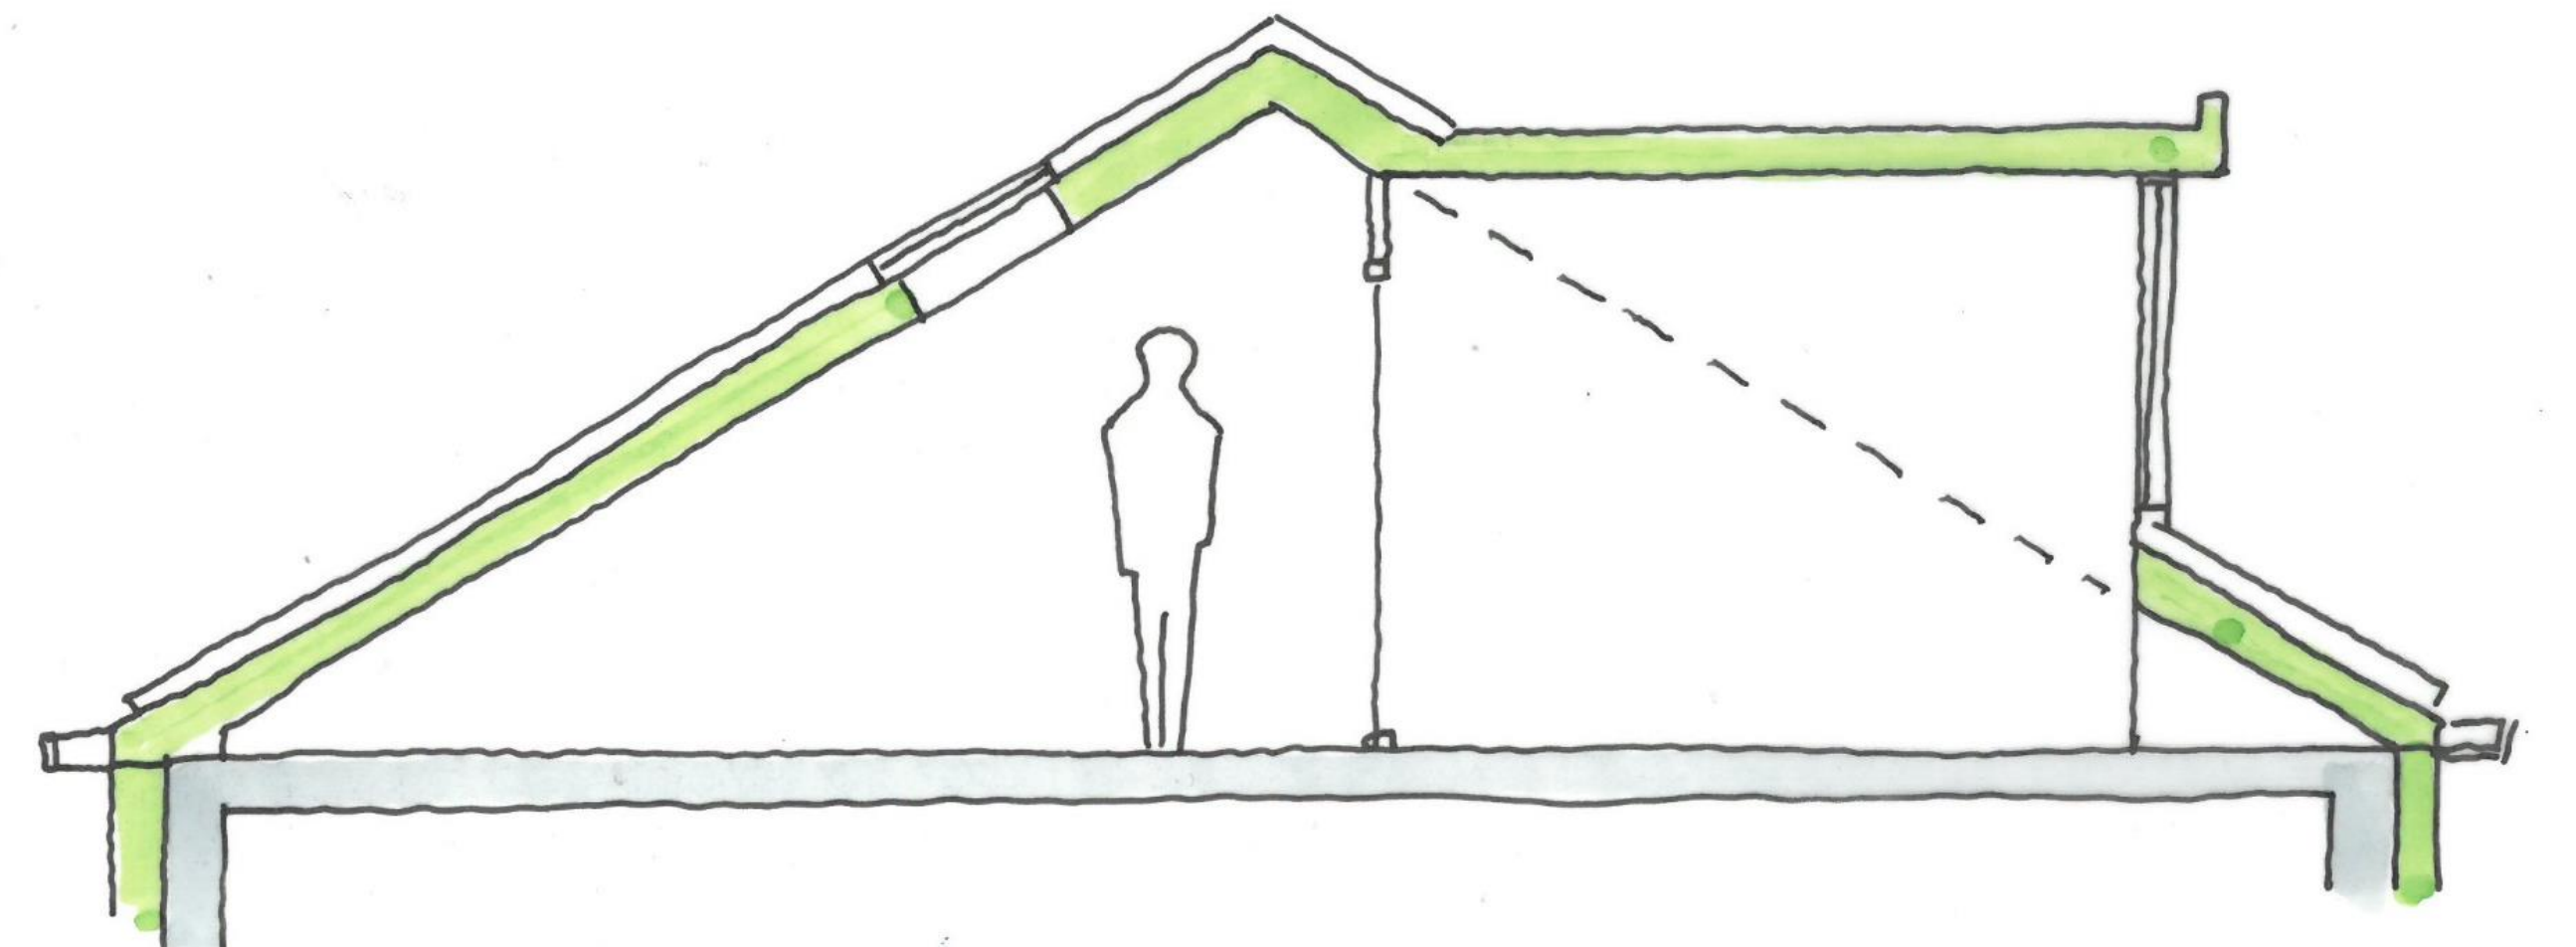
Zolderverdieping Blok 4 Nieuwe dakkapel aan de Haspelstraat
