Ingrepen Burgemeester Fockstraat

- Gevel isolatie aan de buitenzijde
- Steenstrips als afwerking
- Nieuwe kunststof kozijnen
- Dak isolatie
- Gevelbeeld zoveel als mogelijk naar oorspronkelijk
- Verbeteren entrees
- Vernieuwen bergingen
- Plattegrondwijziging (badkamer/keuken)
- Onderzoek studios op zolder
- Nieuwe keuken
- Nieuwe badkamer
- Nieuw toilet
- Nieuwe isolerende dekvloer
- Vervangen elektra
- Aanbrengen mechanische ventilatie
- Aansluiting op stadswarmtenet
- Elektrisch koken

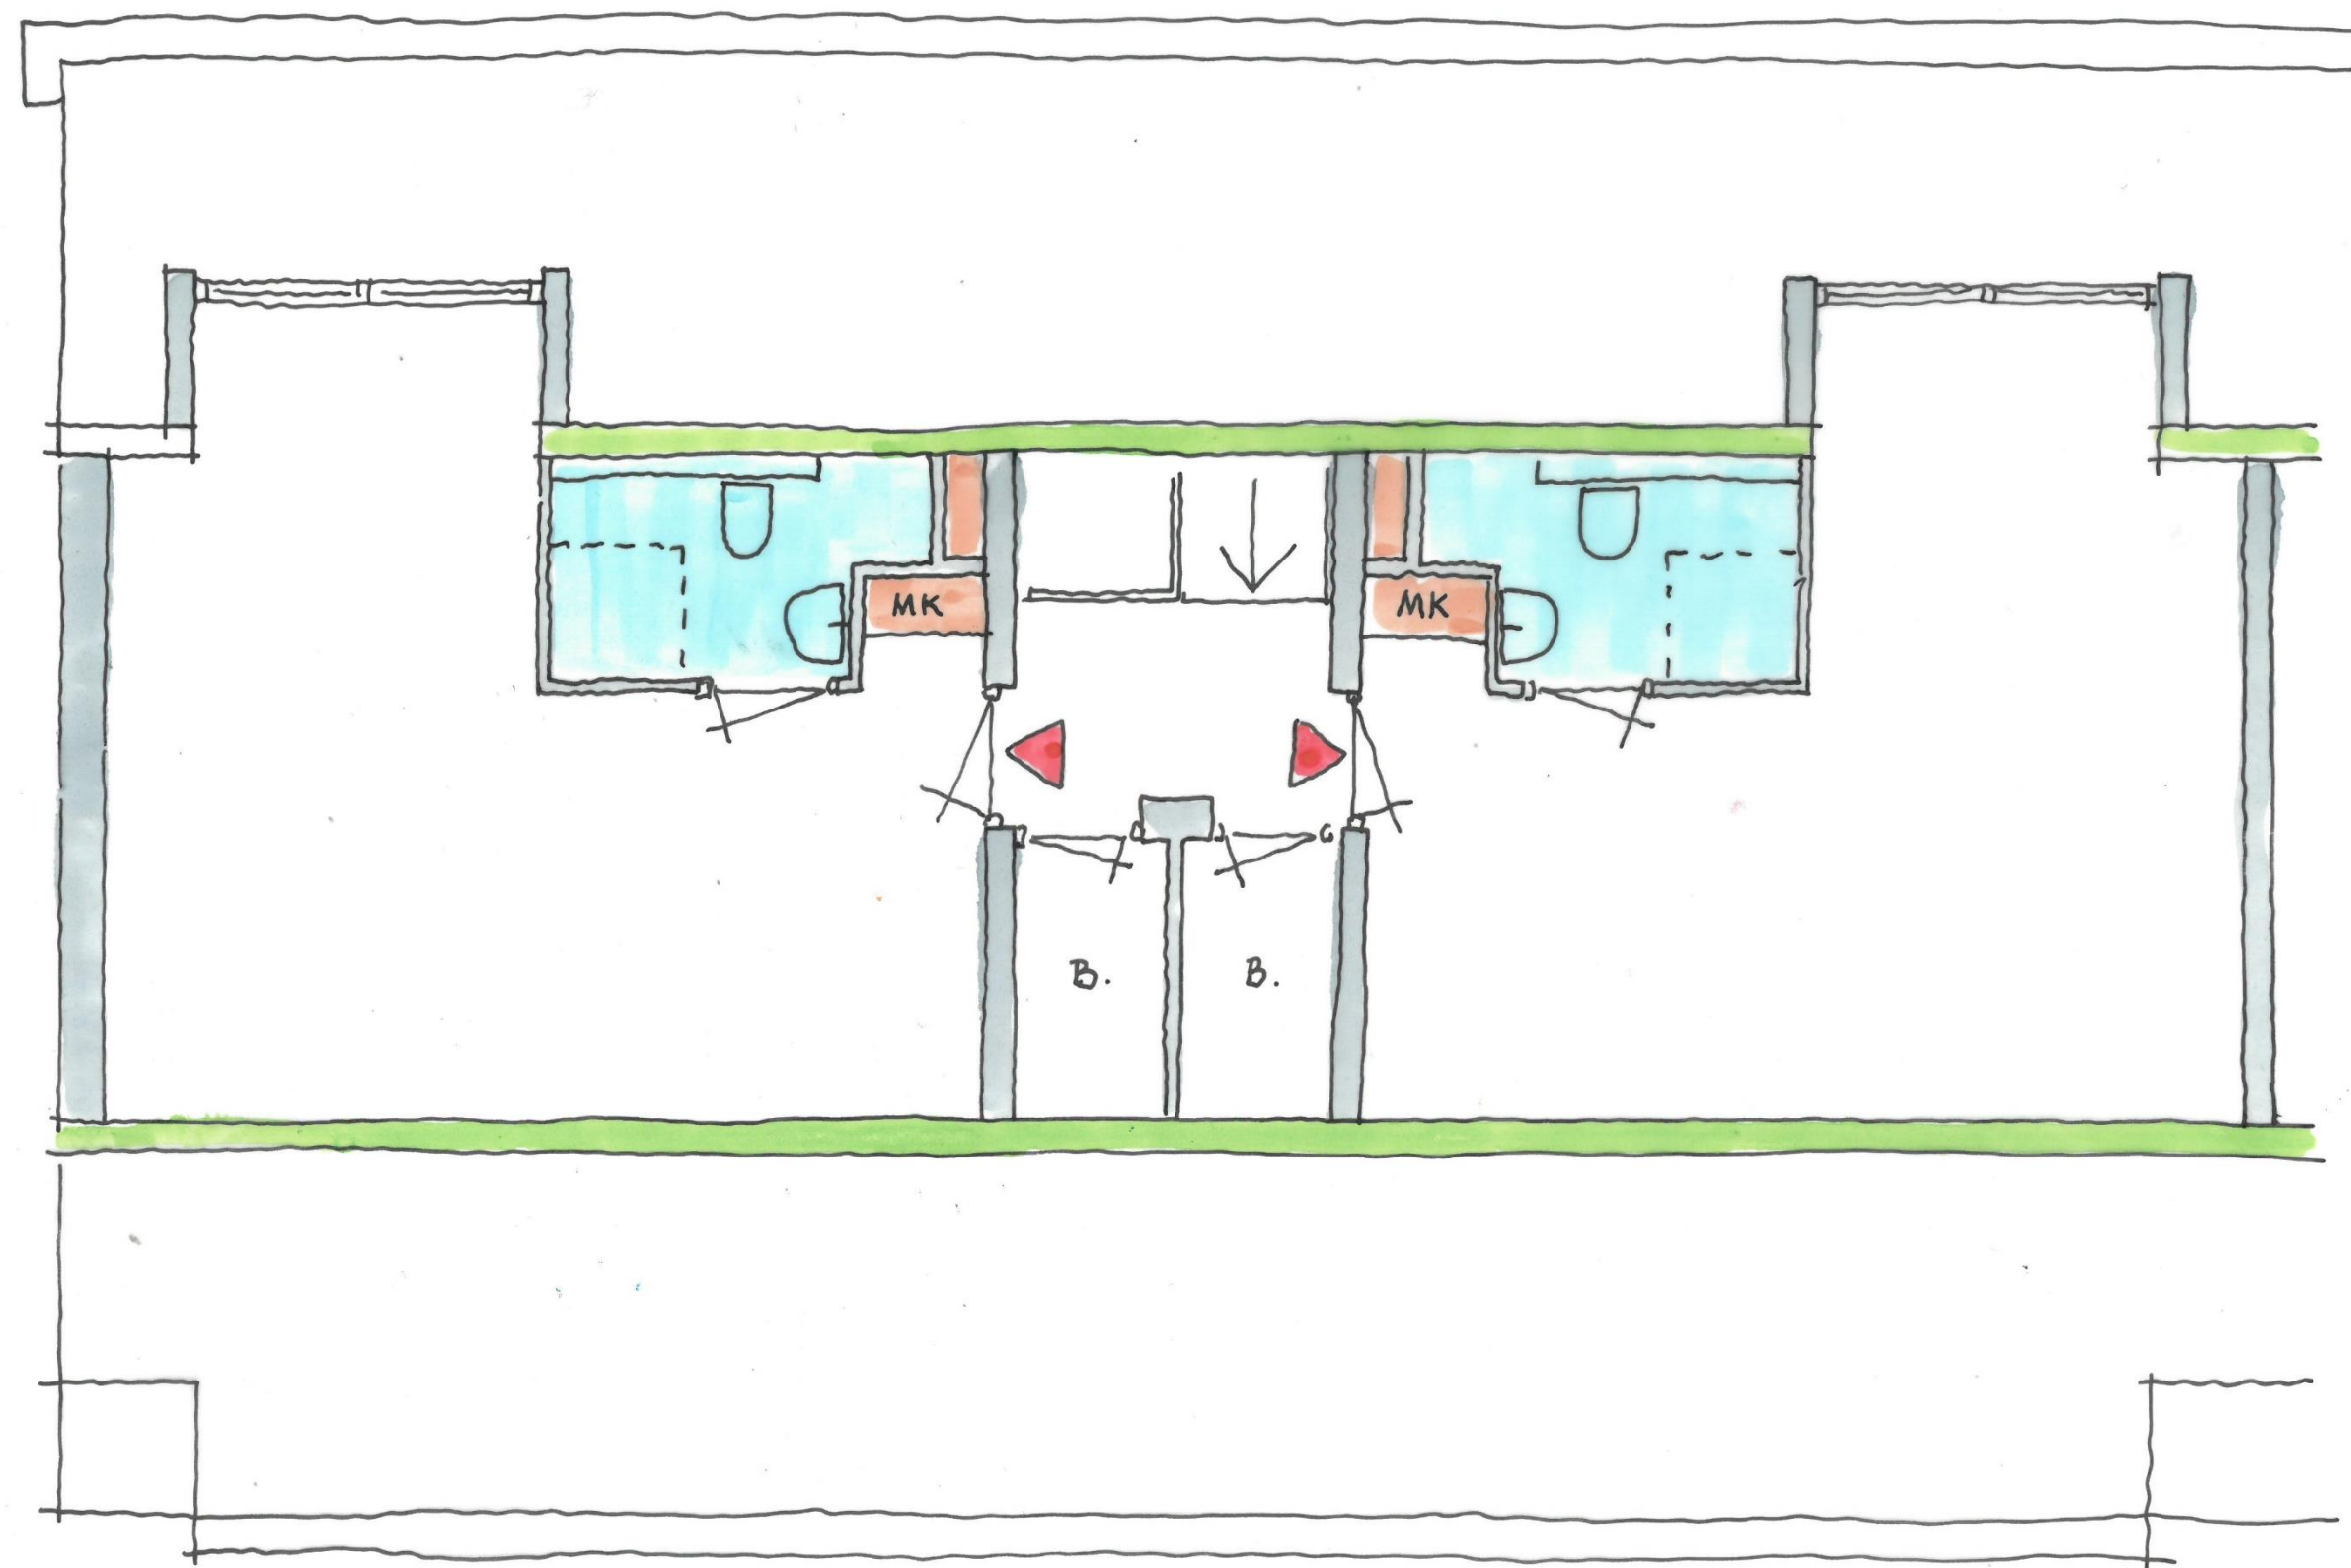
zolderverdieping Blok 4 nieuwe toestand voorstel studio

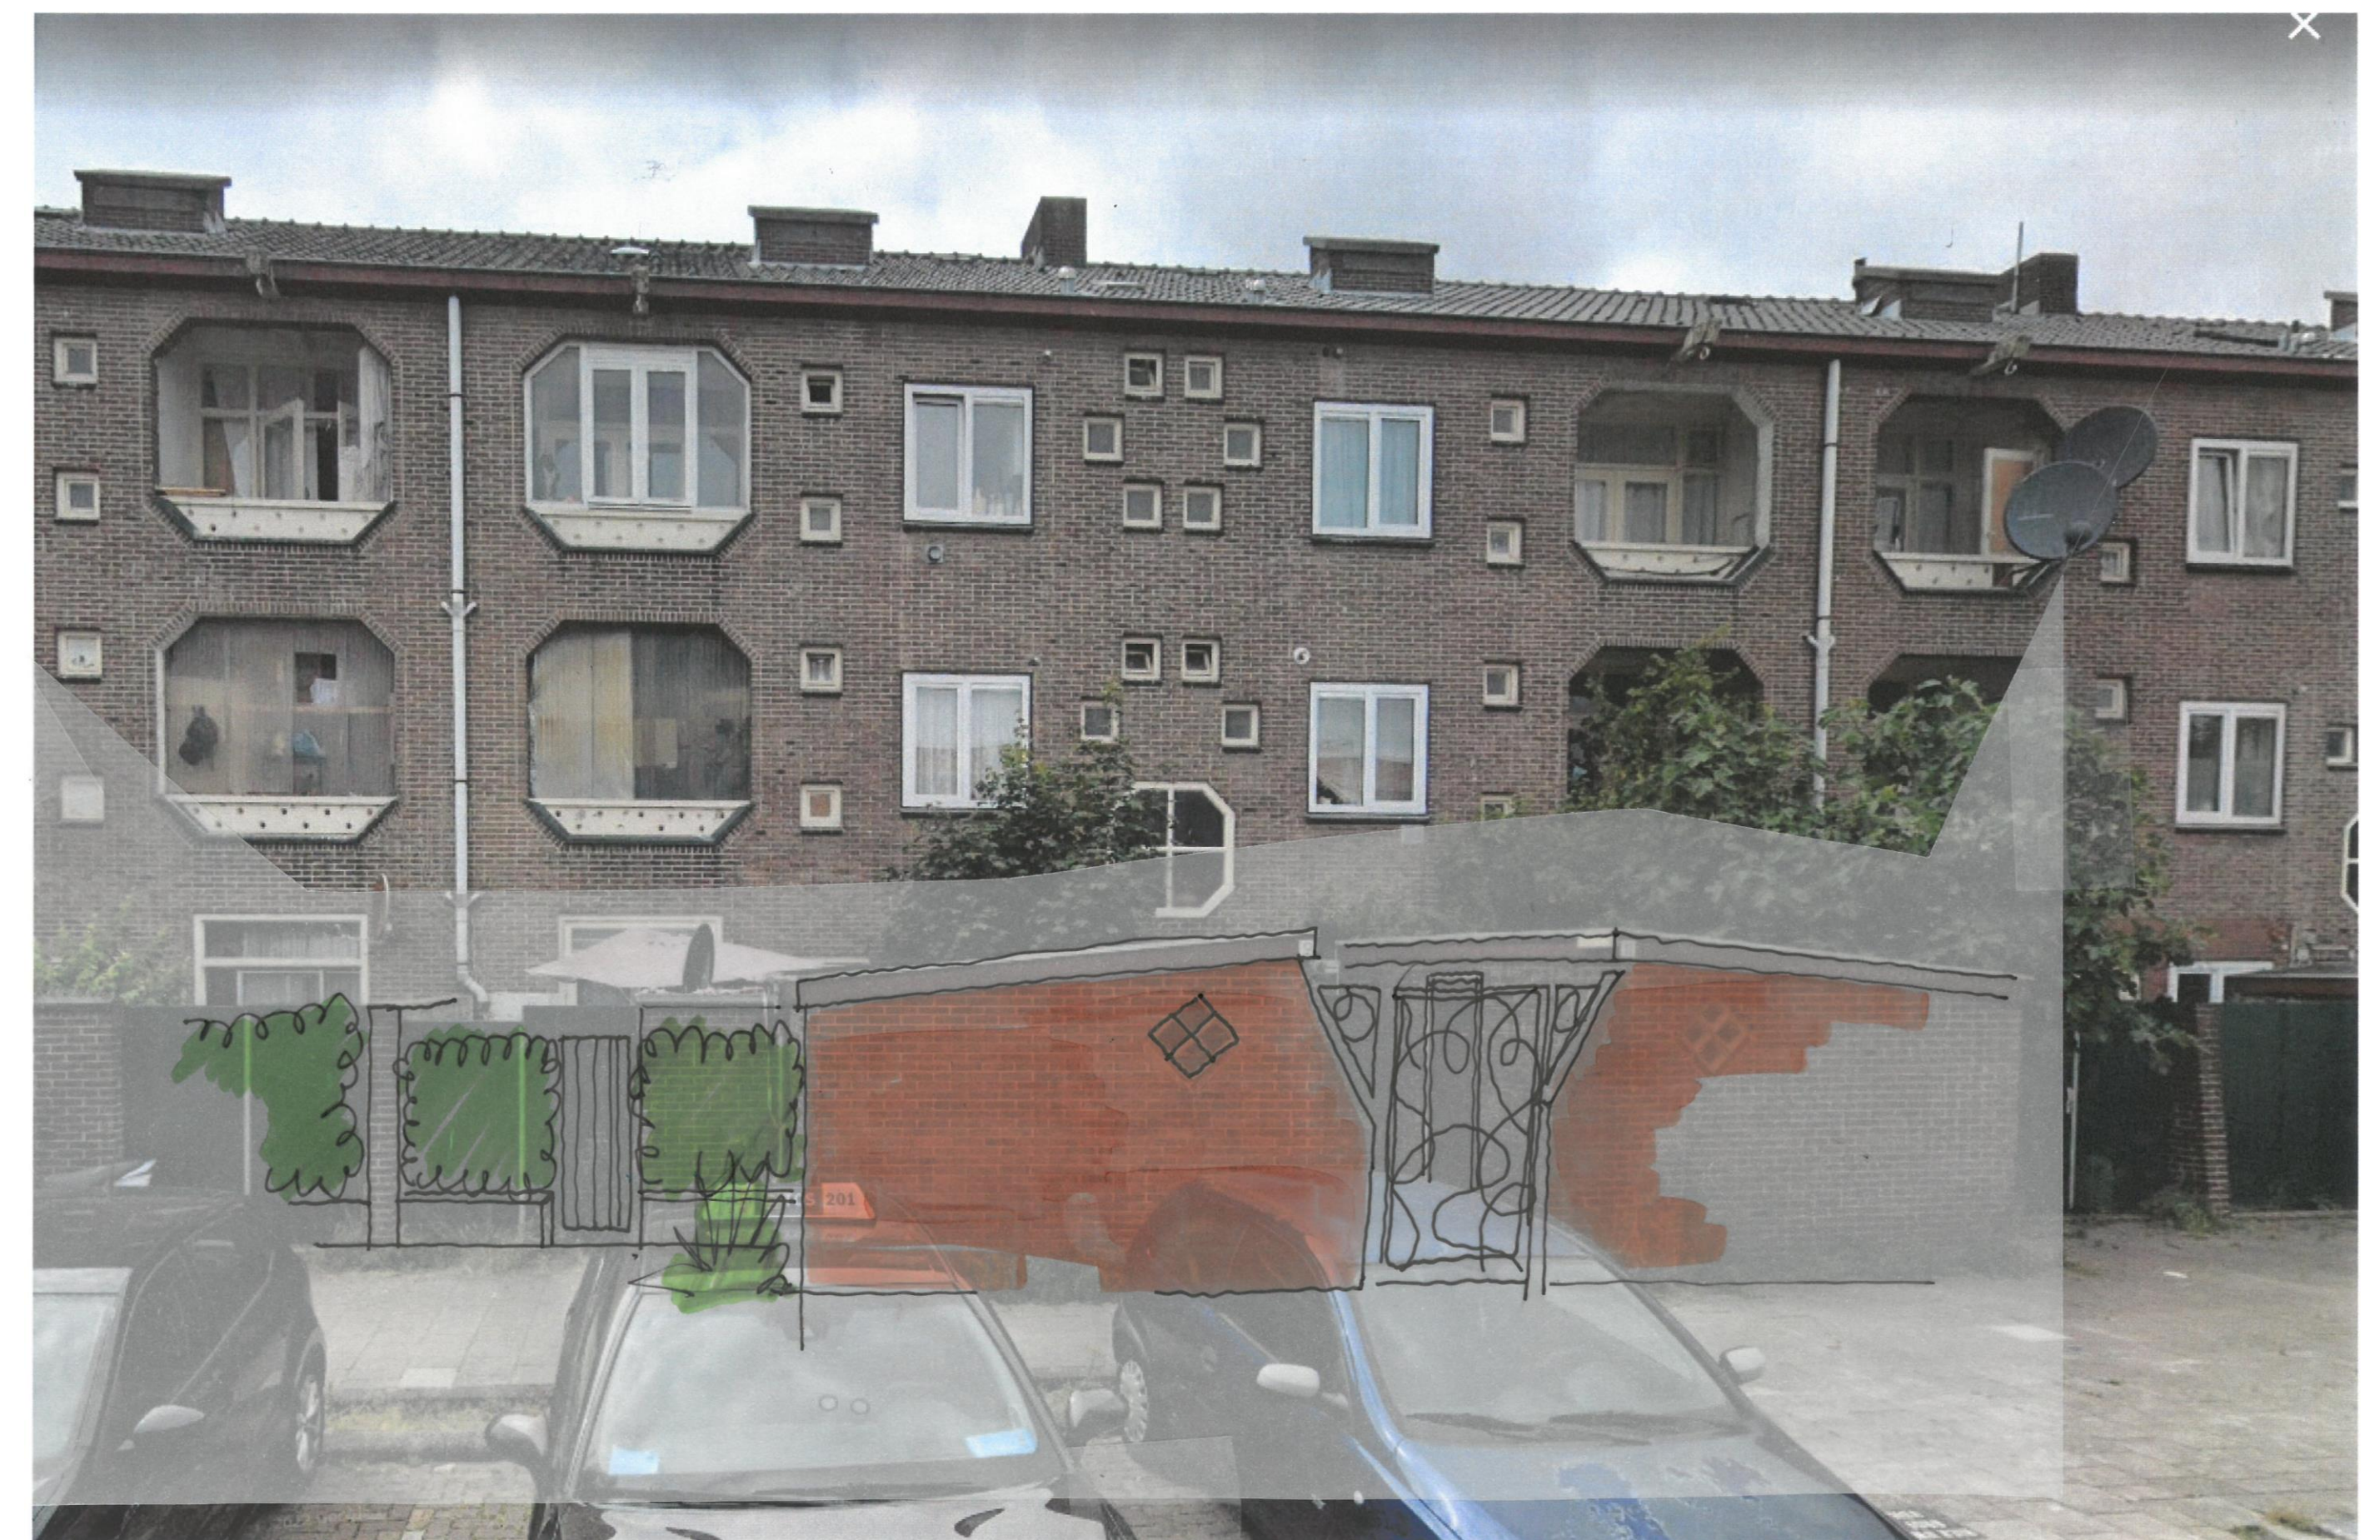
Haspelstraat Blok 4 nieuwe toestand vergroenen erfafscheidingen en toegangshek woningentree
